Dissertação de Mestrado

ESTUDO DO FRESAMENTO FRONTAL COM ALTA VELOCIDADE DE CORTE NO
AÇO FERRAMENTA (VH13ISO) ENDURECIDO NA OPERAÇÃO DE
SEMI-ACABAMENTO

Dissertação de Mestrado apresentada ao Programa de Pós-Graduação em Engenharia de Materiais do CEFET-MG, na Área de Concentração de Ciência e Desenvolvimento de Materiais, na Linha de Pesquisa em Seleção, Processamento e Caracterização como parte integrante dos requisitos para obtenção do título de Mestre em Engenharia de Materiais.

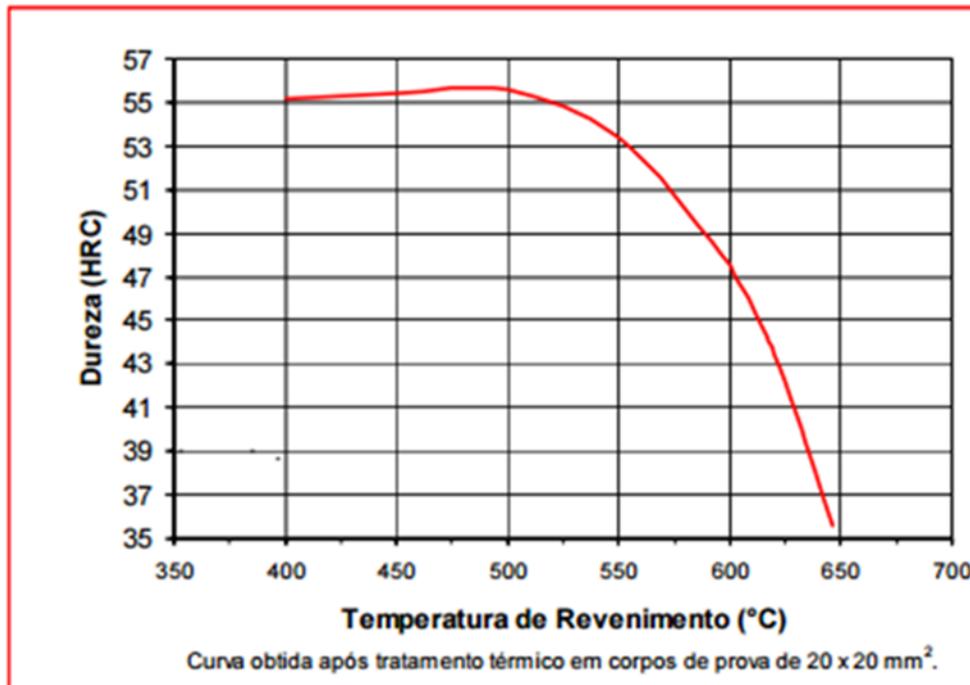
Figura 1 - Curva de revenimento do aço ferramenta VH13ISO.

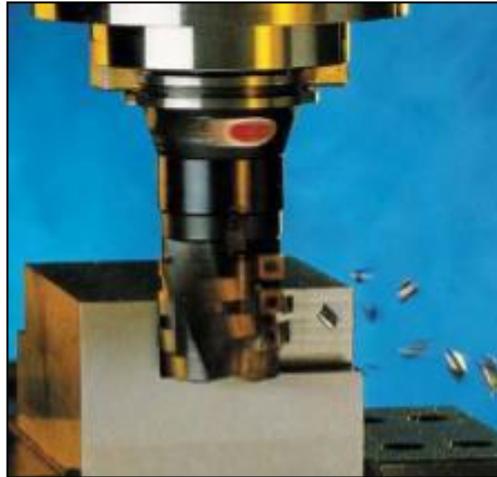
Figura 2 - Fresamento tangencial.

Fresamento tangencial, aquele destinado à obtenção de superfície plana paralela ao eixo de rotação da fresa conforme mostra a Figura 2, e pode ser concordante ou discordante e/ou os dois simultaneamente.

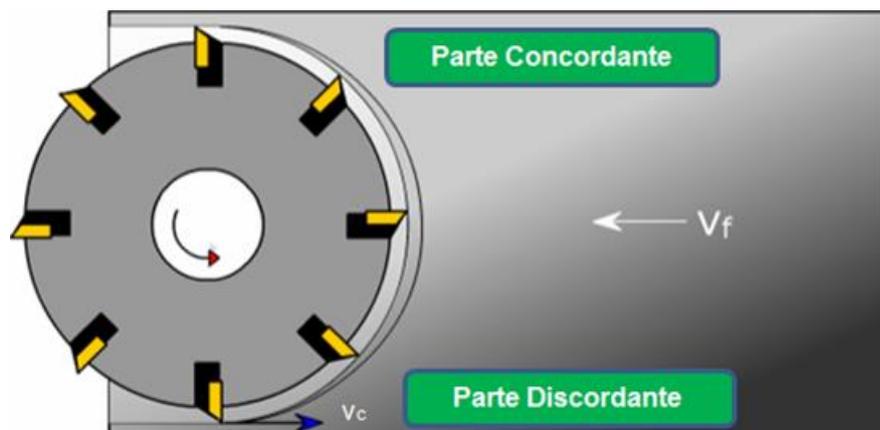
Figura 3 - Fresamento concordante e discordante.

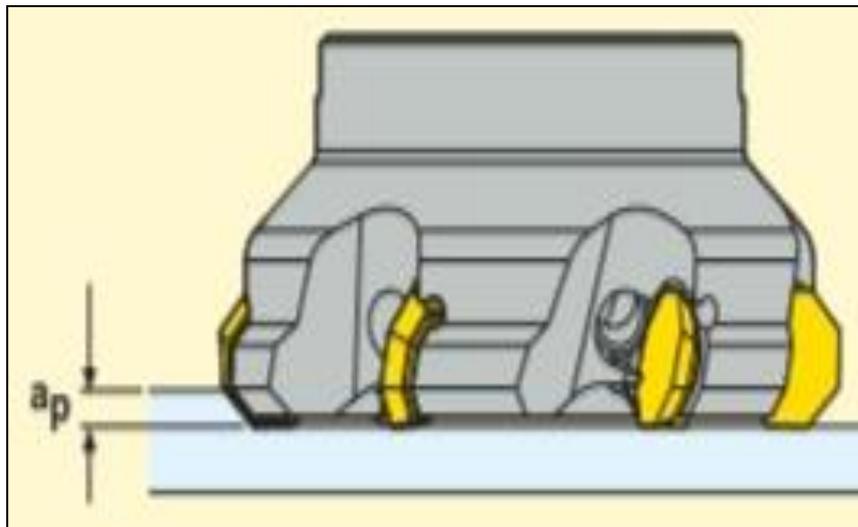
Fresamento frontal é destinado à obtenção de superfície plana perpendicular ao eixo de rotação da fresa conforme Figura 4. Neste caso as fresas são chamadas frontais ou de topo.

Figura 4 - Fresamento frontal.

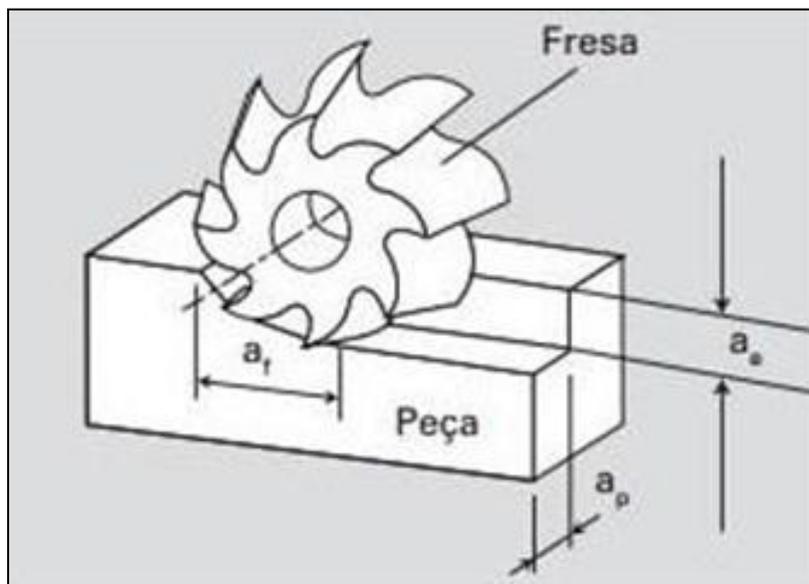
No fresamento tem-se como principais parâmetros o avanço, avanço por dente, profundidade de penetração, penetração de trabalho e penetração de avanço conforme exemplificado na Figura 5.

Figura 5 - Principais parâmetros de fresamento.

- O avanço (f) é a distância deslocada pela fresa a cada volta completa, medida no plano de trabalho. É dado em milímetros por rotação.
- O avanço por dente (f_z) é a distância dada em milímetros (mm) entre a

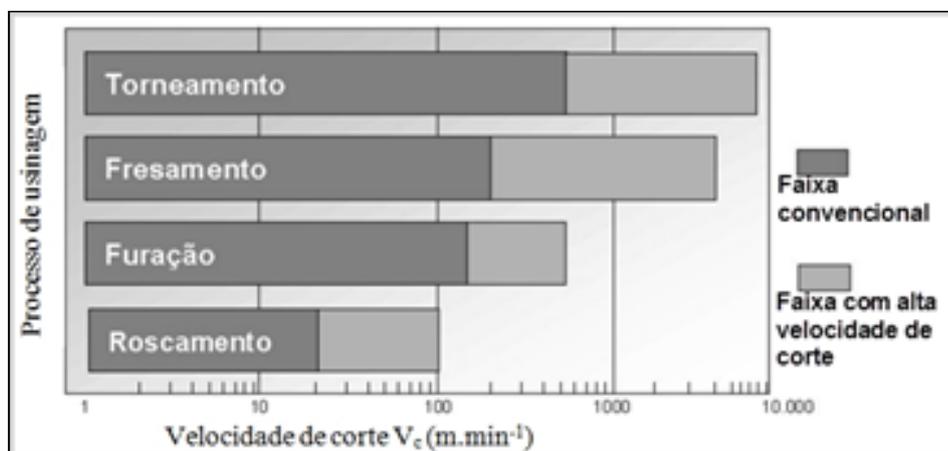
Figura 6 - Faixa de velocidade convencional e de alta velocidade de corte.

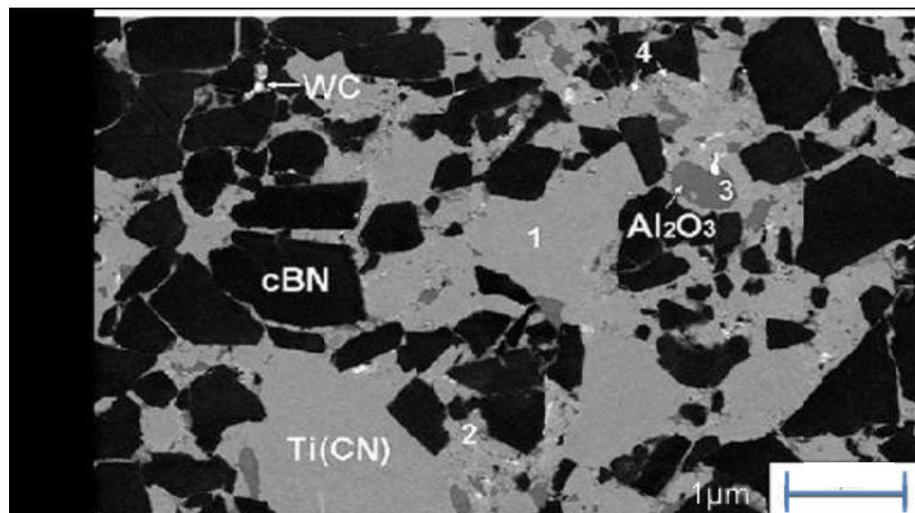
Figura 8 - Micrografia de uma ferramenta de PCBN com alto teor de CBN (90%).

Conforme Grzesik, 2008, a Figura 8 representa uma micrografia de uma ferramenta de PCBN alto teor, a qual possui uma fase cerâmica como aglomerante, geralmente TiC ou TiN que corresponde a uma ferramenta de alto teor de CBN, sendo que, nestas a fase aglutinante é geralmente metálica e possui os grãos nas ferramentas de PCBN são menores do que 1 μm.

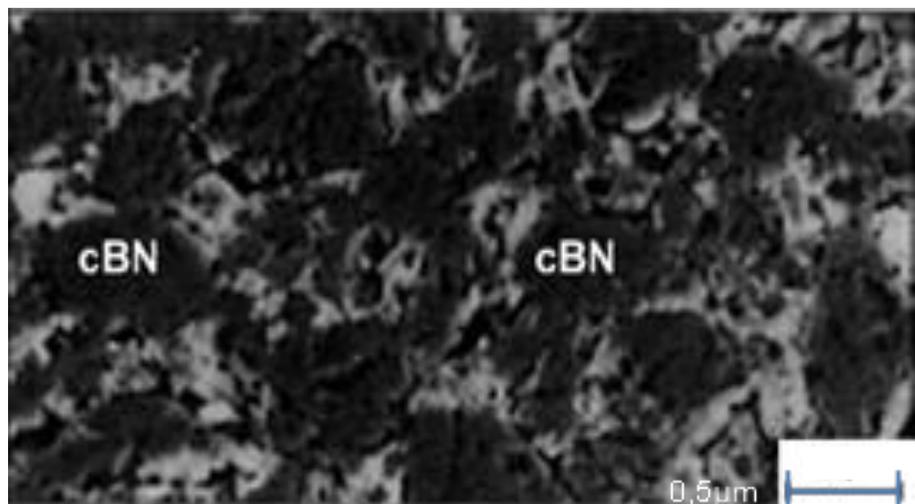
Figura 9 - Micrografia de uma ferramenta de PCBN com baixo teor de CBN (60%).

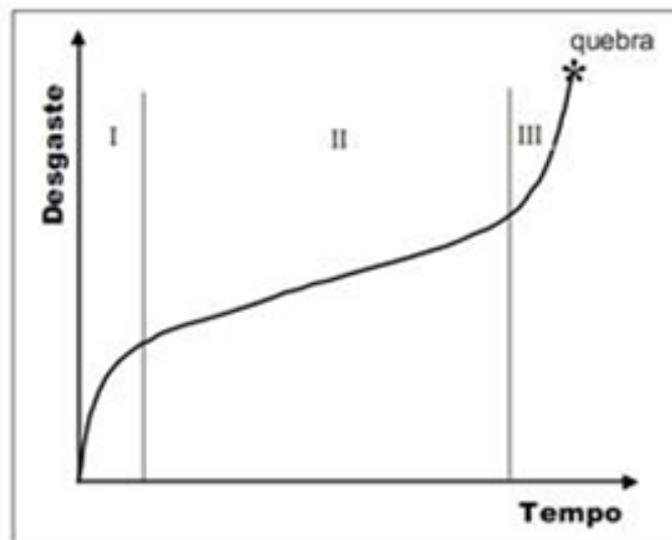
Figura 10 - Comportamento do desgaste de uma ferramenta.

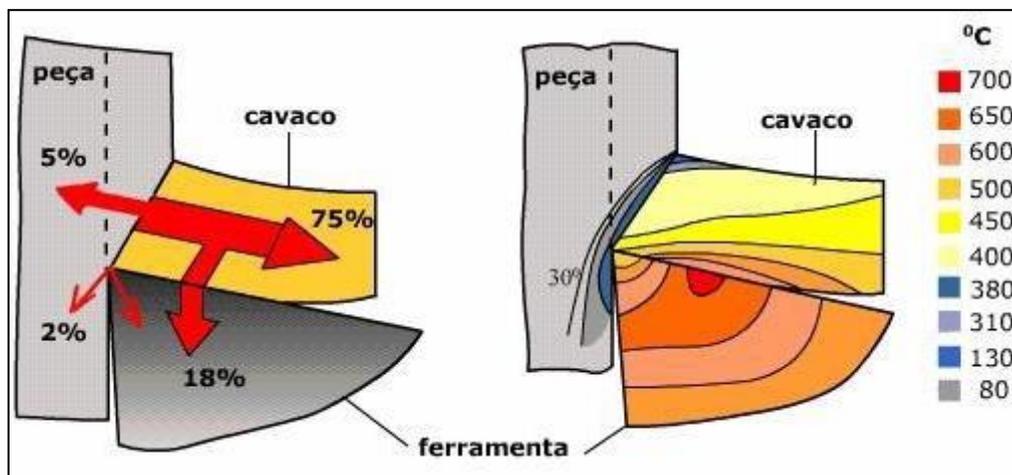
Figura 11 - Geração de calor e distribuição de temperaturas na usinagem.

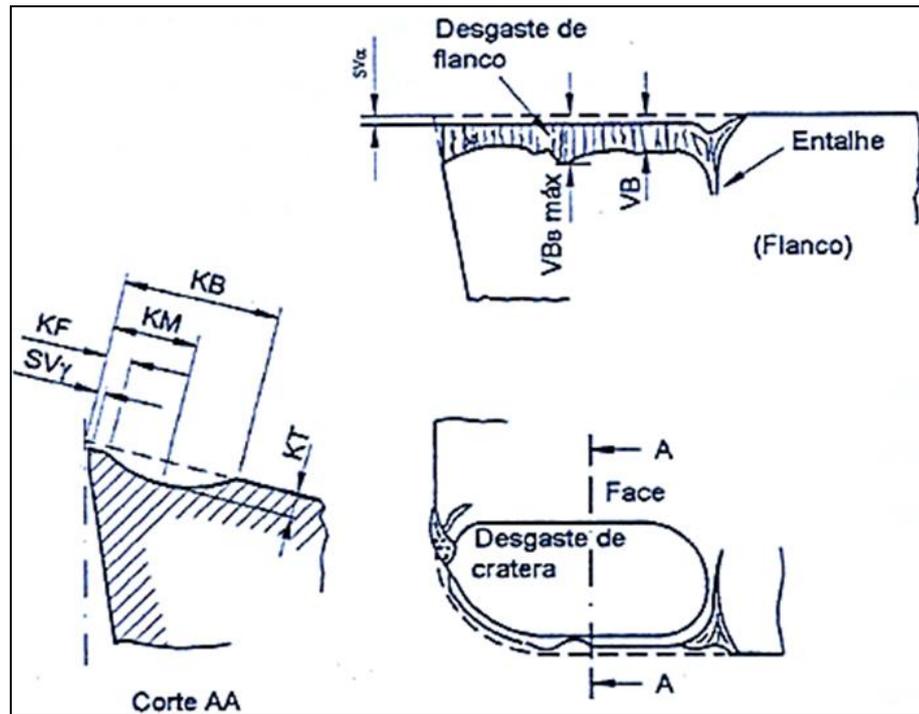
Figura 12 - Desgaste da ferramenta de corte.

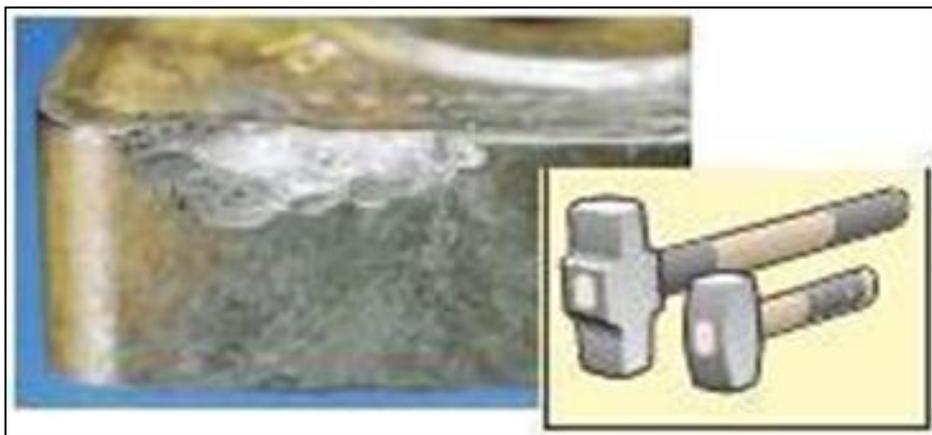
Figura 13 - Quebra ou lascamento da aresta de corte.

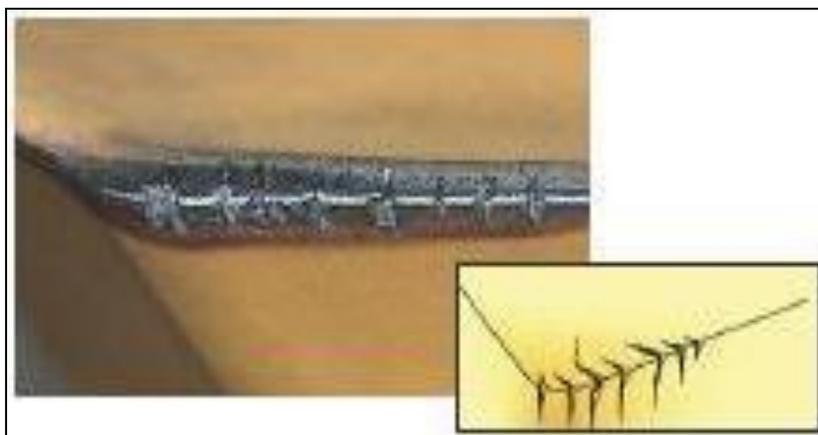
As trincas são causadas por variações bruscas de temperatura e/ou pela variação dos esforços mecânicos conforme pode ser visto na Figura 14. O calor gerado no processo de corte é em parte dissipado pela ferramenta. A região da ferramenta na qual a temperatura é mais alta é a que está em contato com o cavaco. Nas zonas mais distantes desta, a temperatura é bastante inferior (FERRARESI, 2012). Em consequência disto a ferramenta se dilata e se deforma desigualmente. Esta dilatação se agrava nas ferramentas de metal duro, pois o coeficiente de dilatação térmica é aproximadamente a metade do coeficiente de dilatação térmica do aço (material que é construído o porta-ferramenta). Os insertos soldados deformam diferentemente dos suportes, e são sujeitos as tensões na superfície de contato ferramenta/suporte, que poderão conduzir a formação de trincas, as quais em geral se localizam no meio do inserto e se desenvolvem perpendicularmente à aresta cortante. (FERRARESI, 2012). O corte interrompido e variações na espessura de corte são os principais causadores de trincas por esforços mecânicos, as quais se desenvolvem paralelamente à aresta de corte.

Figura 14 - Trincas na aresta de corte.

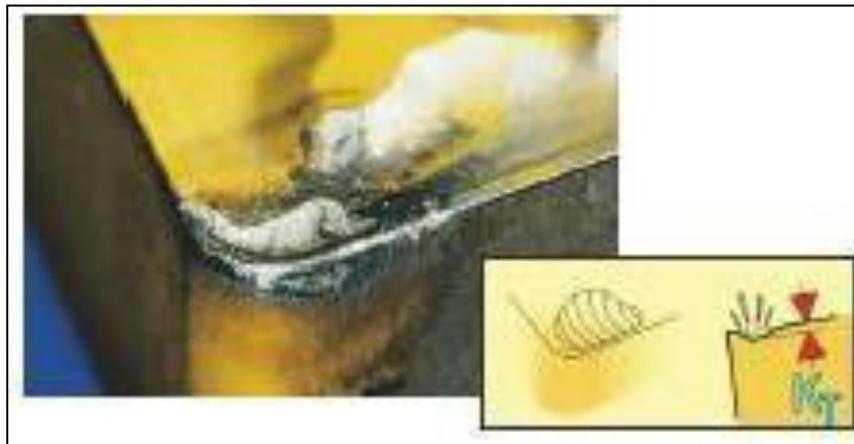
Figura 15 - Desgaste de cratera da aresta de corte.

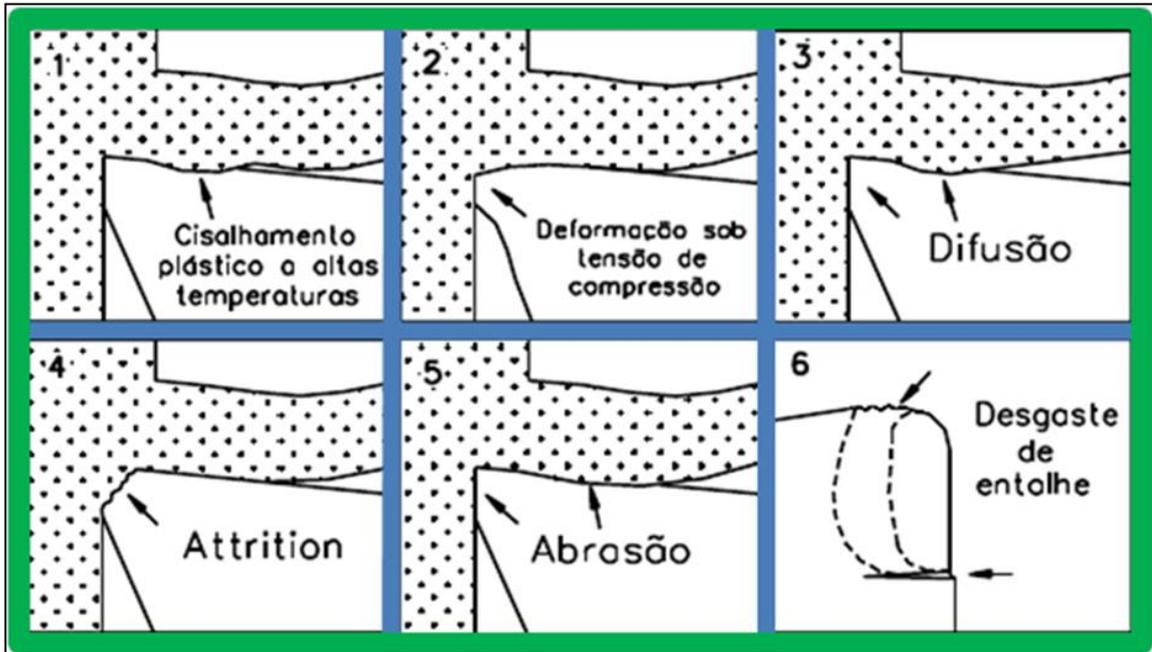
Figura 16 - Mecanismos de desgaste da ferramenta de corte.

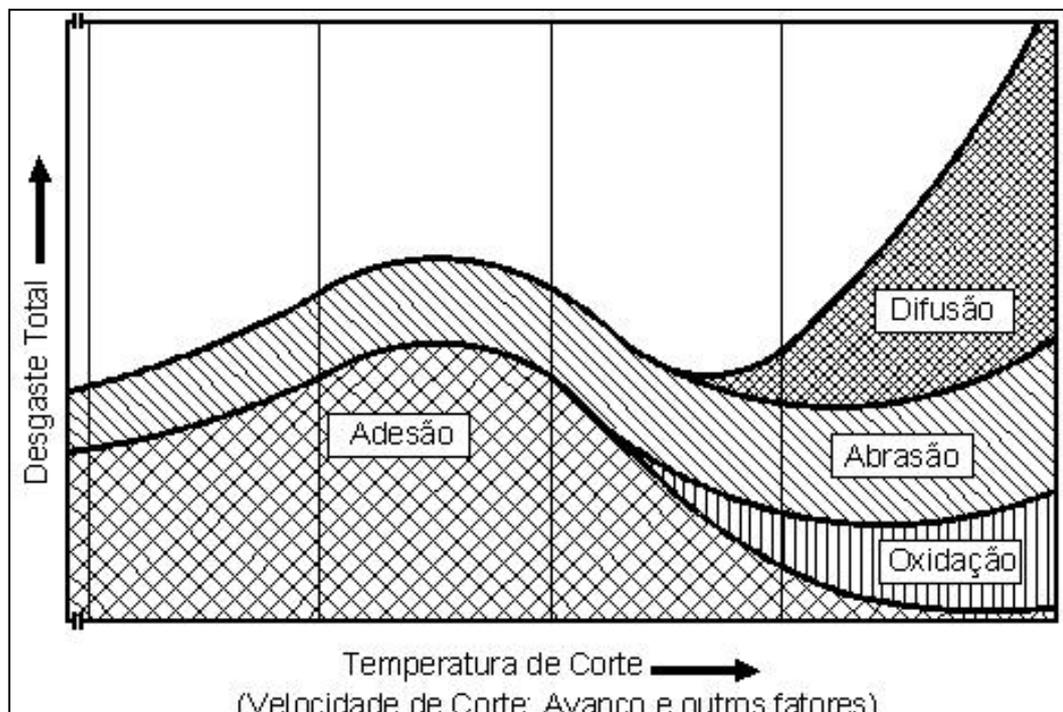
Figura 17 - Diagrama clássico dos mecanismos de desgaste.

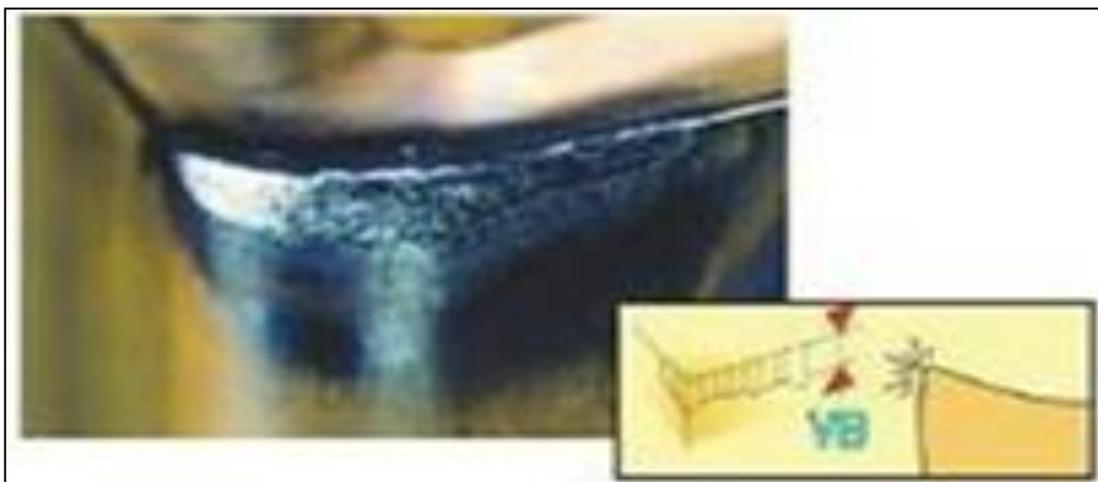
Figura 18 - Desgaste de flanco da ferramenta de corte.

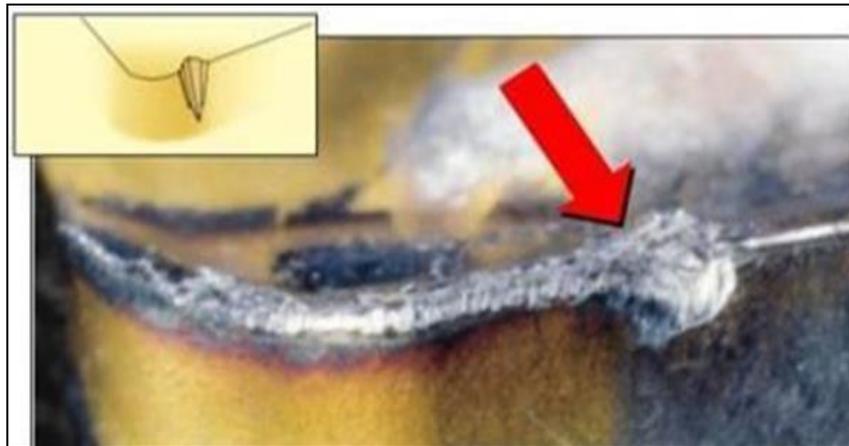
Desgaste com característica de aderência de material caracterizado por dano excessivo localizado na face de saída e no flanco da inserto na linha da profundidade de corte. Causado pela adesão (solda por pressão de cavacos) e uma deformação na superfície endurecida um tipo comum de desgaste ao usinar aços inoxidáveis. Um entalhe pode ocorrer na extremidade da superfície principal de incidência ou vários entalhes podem ser formados na superfície secundária de incidência, sendo prejudicial ao acabamento superficial da peça como mostrado na Figura 19.

Figura 19 - Desgaste em forma de entalhe.

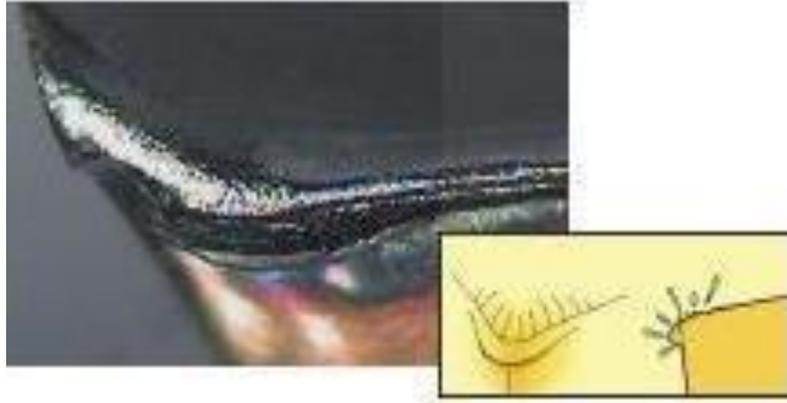
A deformação plástica da aresta de corte é um desgaste de característica térmica e ocorre quando o material da ferramenta é amolecido. Devido a elevada temperatura de corte para uma determinada classe. A pressão aplicada à ponta da ferramenta somada à alta temperatura pode gerar uma deformação plástica na aresta de corte, conforme mostrado na Figura 20. Tal deformação provoca deficiência do controle de cavacos e deterioração do acabamento superficial da peça. Se for permitido o crescimento desta deformação até valores altos, gera a quebra da aresta de corte. Isto pode ser evitado com uma ferramenta com maior dureza a quente e maior resistência a deformação plástica (DINIZ et al., 2008).

Figura 20 - Deformação plástica da aresta de corte.

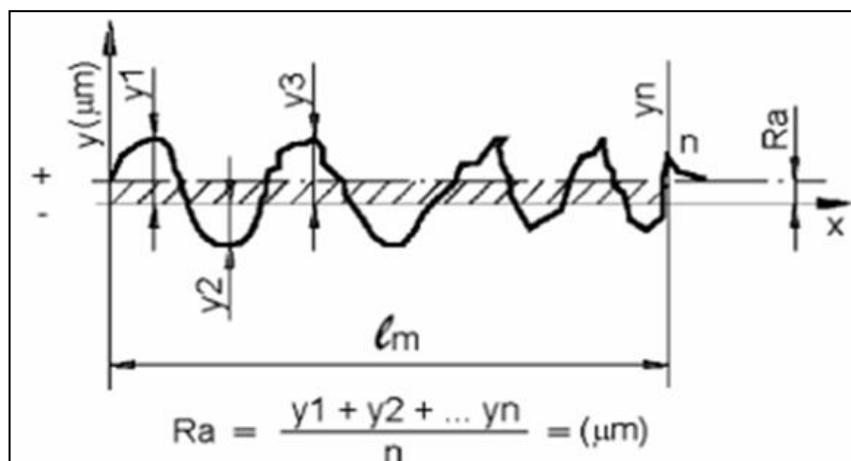
Figura 21 - Rugosidade Média (R_a).

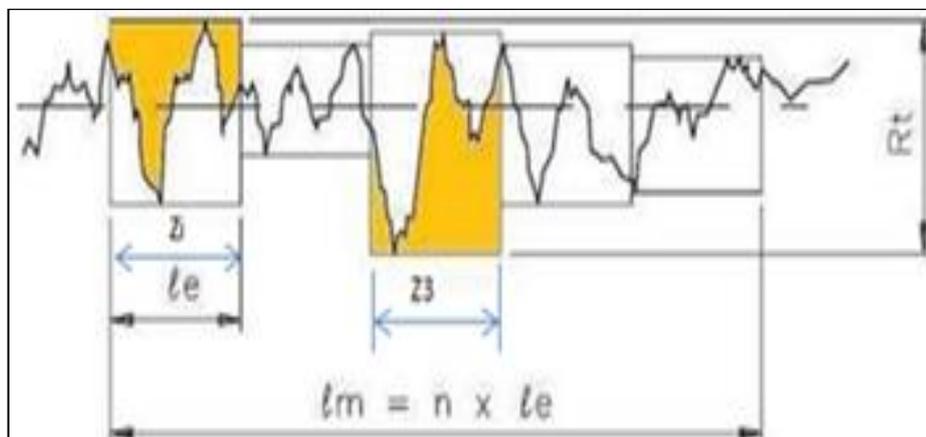
Figura 22 - Rugosidade total (R_t).

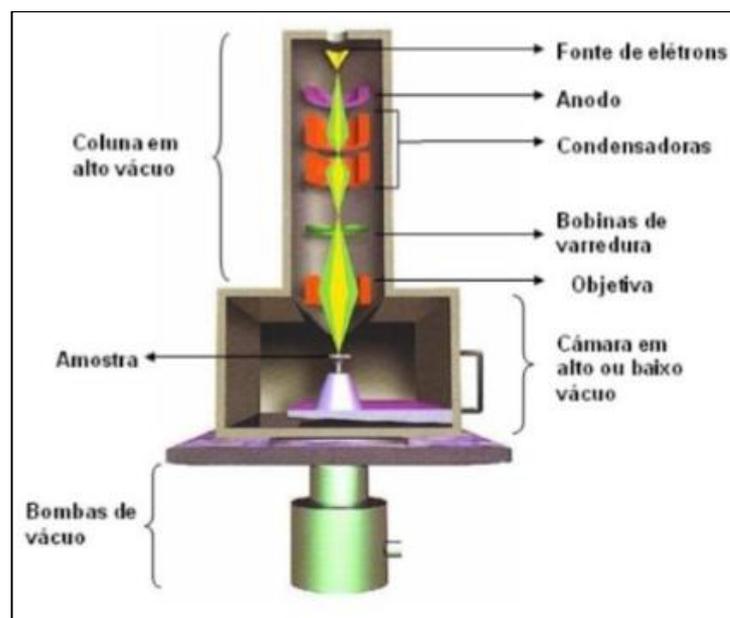
Figura 23 - Esquema do microscópio eletrônico de varredura.

Durante o ensaio, ocorre uma interação entre o feixe de elétrons e a superfície da amostra gerando vários tipos de sinais, incluindo elétrons espalhados, secundários e Auger, fótons de fluorescência de raios-x e fótons de várias energias. Na câmara da amostra existem vários detectores que estão localizados para capturar estes sinais e enviá-los ao CRT (tubo de raios catódicos) levando a formação da imagem da microestrutura, (SKONG; HOLLER; NIEMAN, 2002).

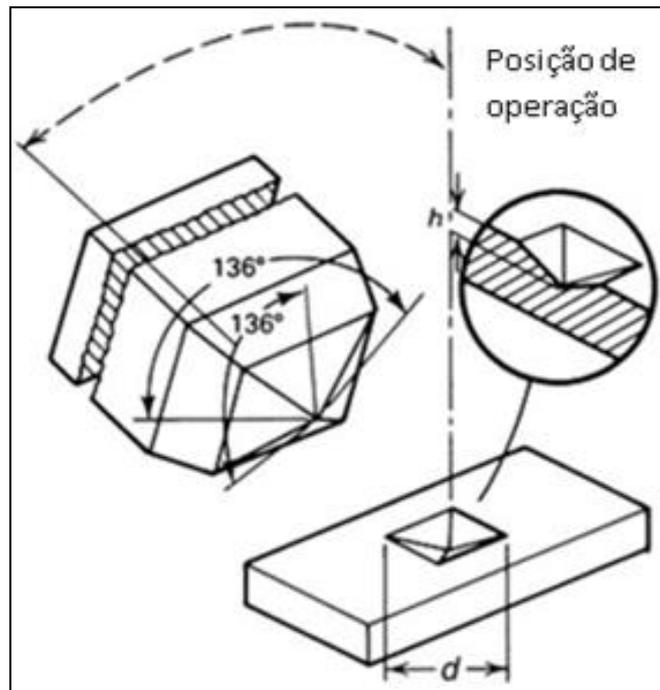
Figura 24 - Indentador em forma de prisma.

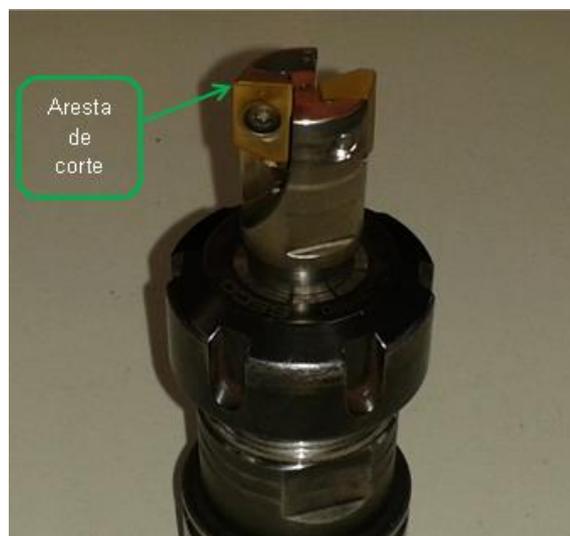
Figura 25 - Fresa com insertos intercambiáveis de diâmetro de 20mm.

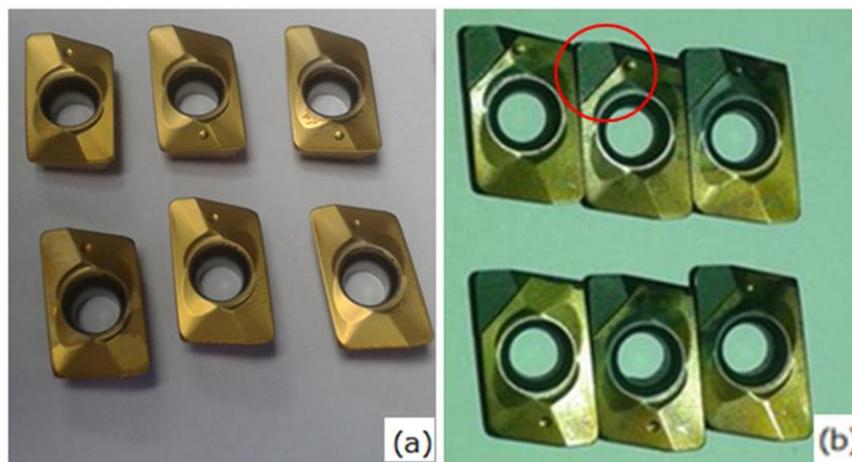
Figura 26 - Insertos de Metal Duro (a) e PCBN (b).

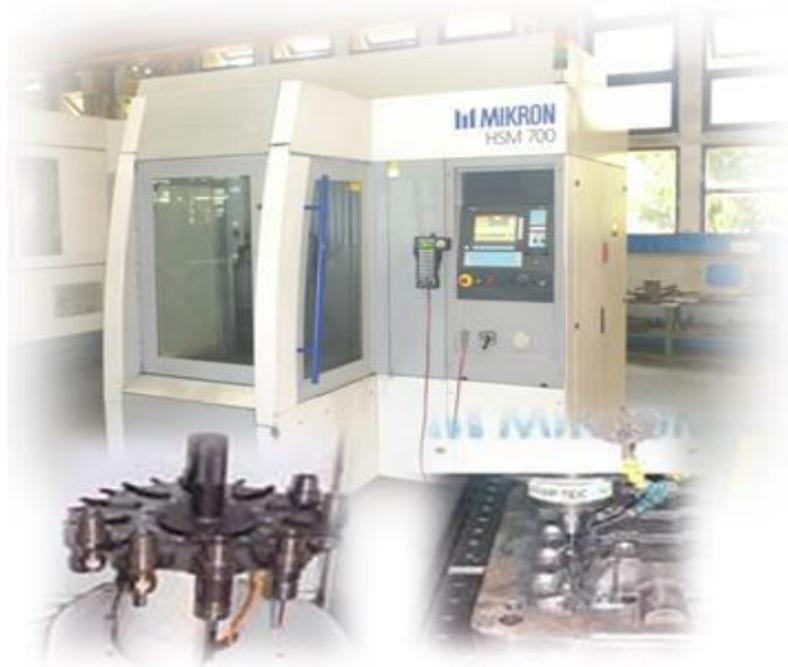
Figura 27 - Centro de usinagem MIKRON HSM 700.

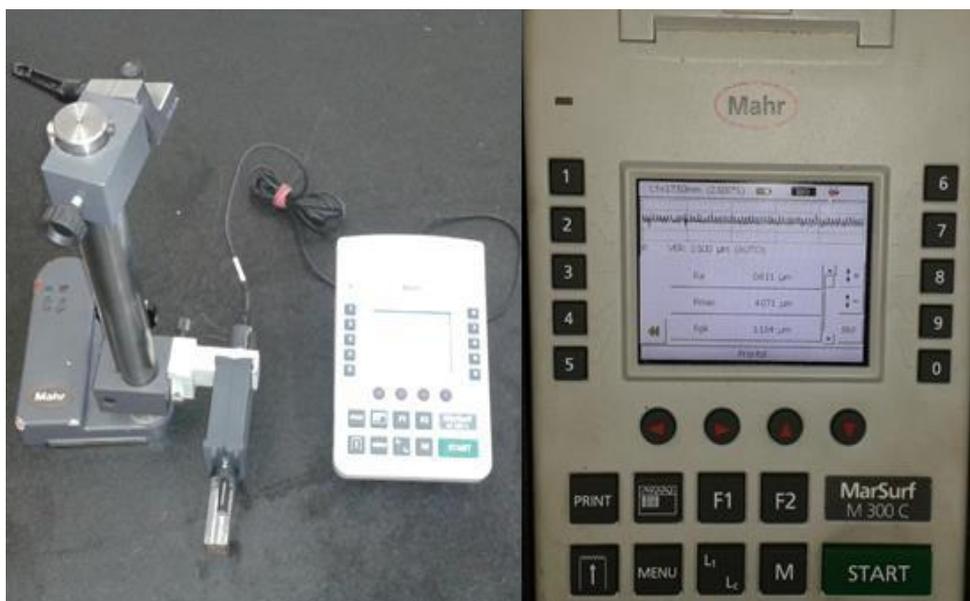
Figura 28 - Rugosímetro Marh Marsurf M300C.

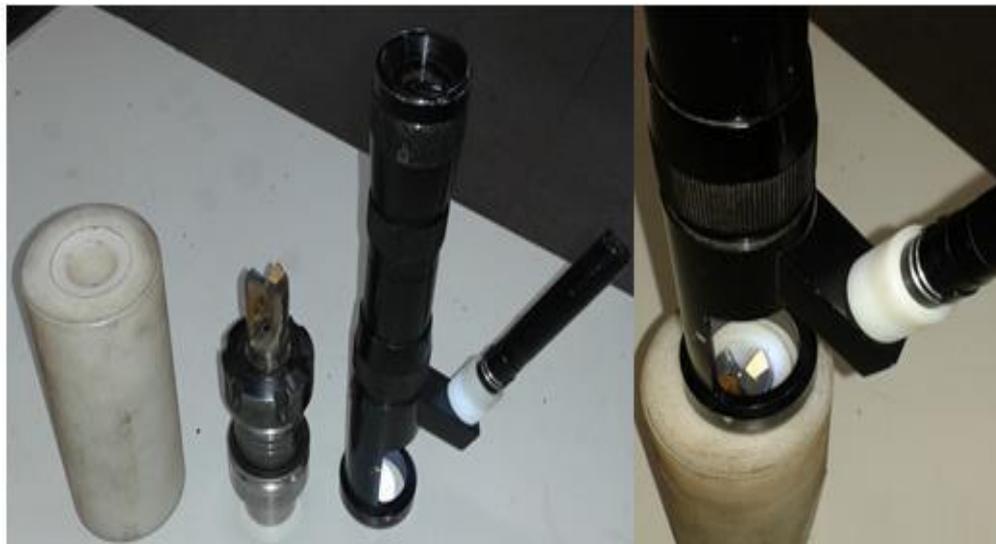
Figura 29 - Lupa, dispositivo e conjunto de corte.

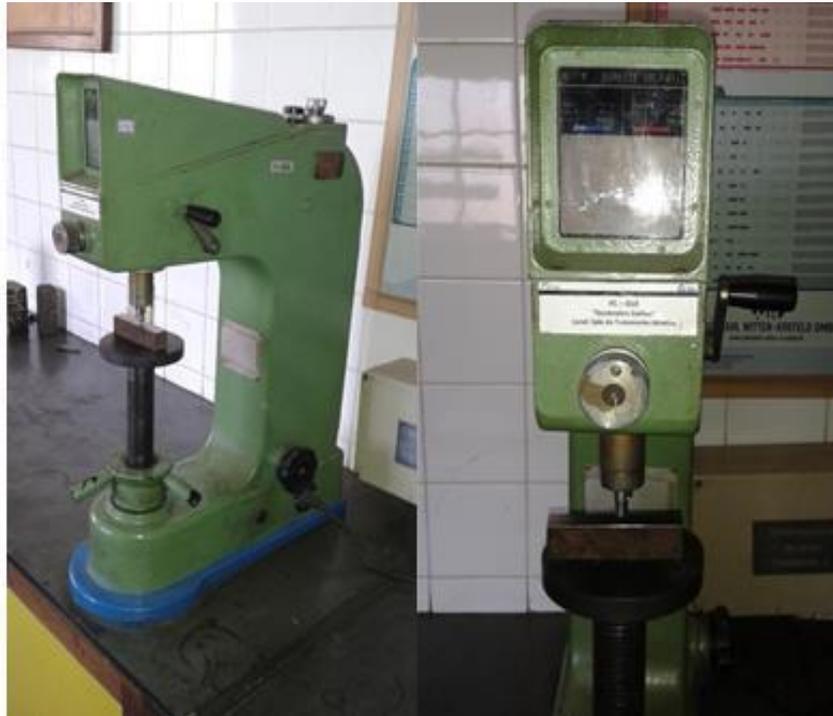
Figura 30 - Durômetro Galeleo.

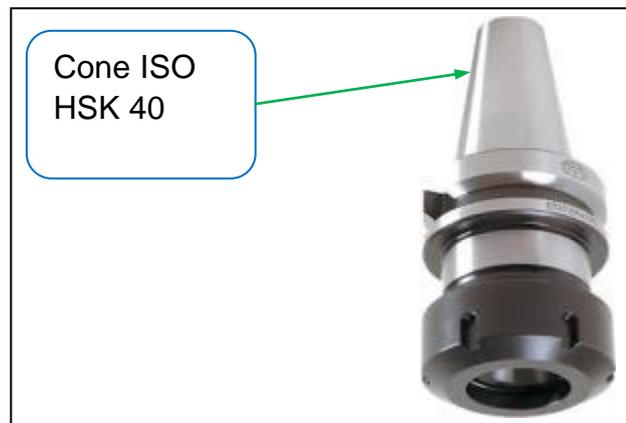
Figura 31- Mandril de cone ISO HSK40 para fixação da fresa de insertos intercambiáveis.

A fresa, porta inserto, foi fixada através de pinça em um mandril de cone ISO HSK40, exemplificada na Figura 31. Manteve-se a fresa porta inserto fixa com o comprimento de 100mm e a substituição dos insertos foram feitas sem a desmontagem da fresa porta inserto para se evitar variações no comprimento, o que poderia causar mais variáveis durante o processo de usinagem.

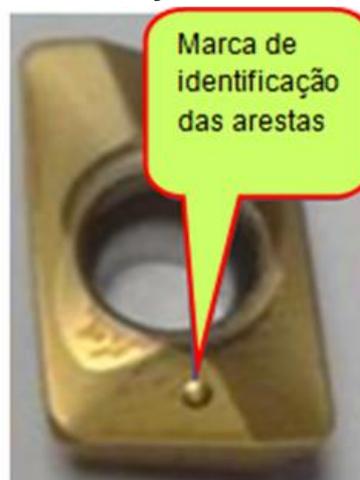
Figura 32 - Identificação das arestas de corte.

Os insertos foram montados sempre com a primeira aresta de corte para uso no fresamento, as arestas são identificadas pelo fabricante com uma pequena marca conforme pode ser observado na Figura 32. Mesmo possuindo duas arestas cortantes, foi utilizada somente uma aresta para comparação do corte e desgaste sob a mesma condição de usinagem.

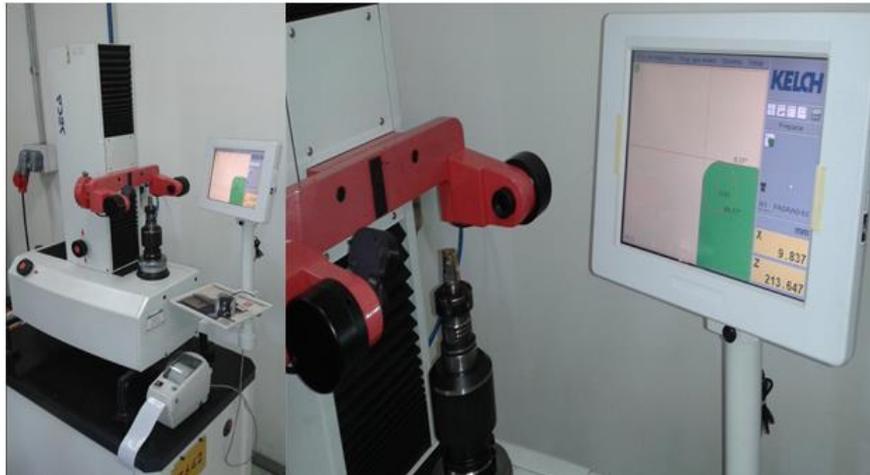
conjunto fresa/inserto foi montado no dispositivo de ajuste de ferramenta (*pré-setting*) para conferir as alturas, concordância da aresta de corte e possíveis danos que à fresa porta inserto poderia sofrer durante o fresamento. O equipamento realiza as medições do inserto nas três dimensões (X, Y, Z) e raios comparando os lados cortantes.

Figura 33 - Tool Adjusting Device SECA KELCH.

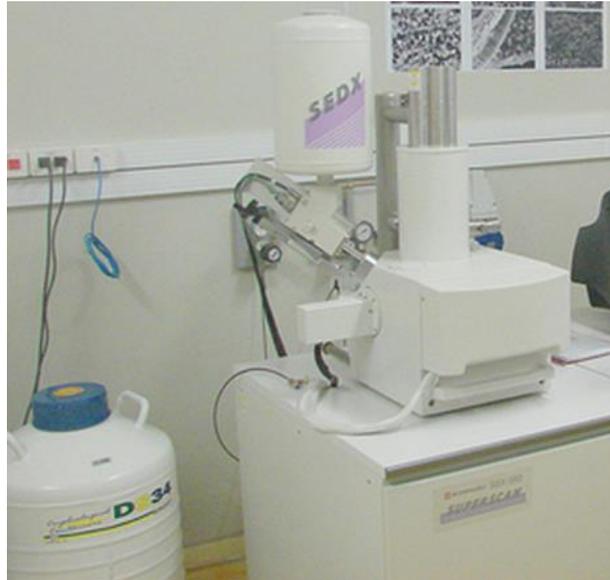
Figura 34 - Microscópio Eletrônico de Varredura (MEV) SHIMADZU SSX-550.

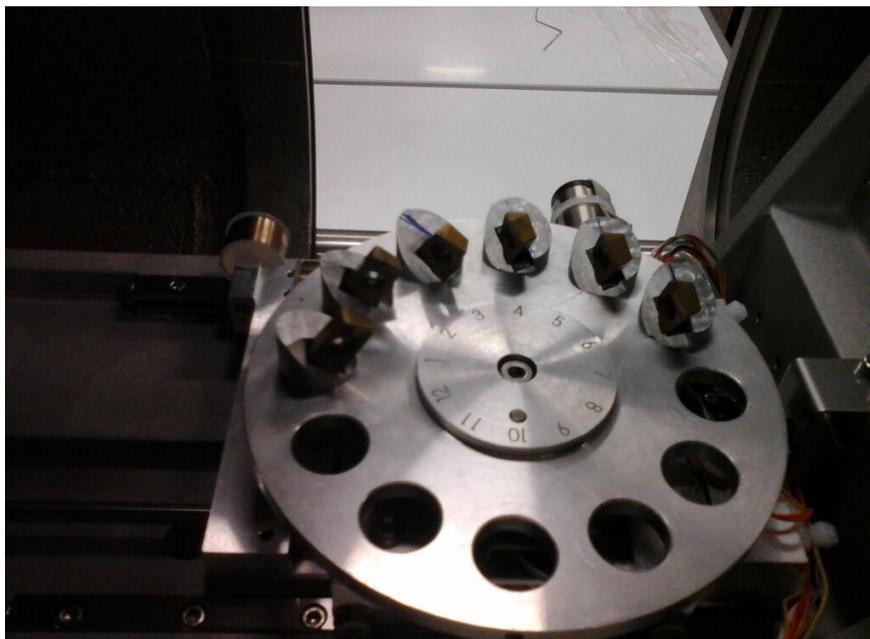
Figura 35 - Fixação das ferramentas no carrossel do Microscópio Eletrônico de Varredura.

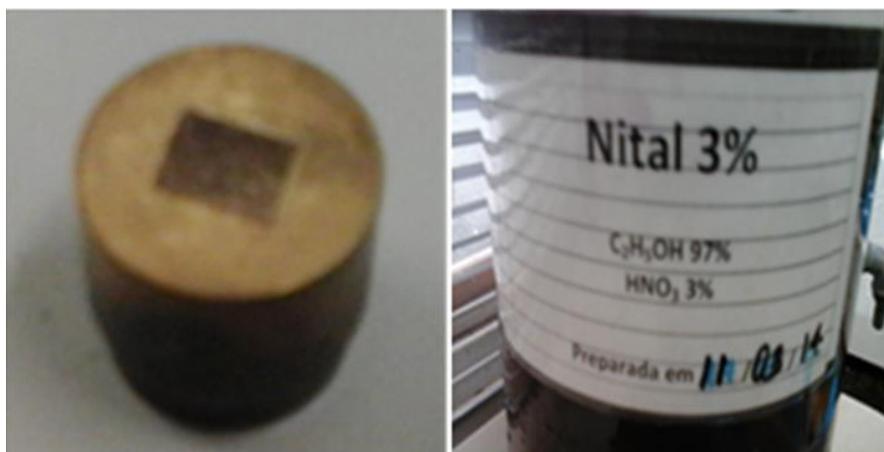
Figura 36 - Amostra embutida e composto de ácido Nítrico.

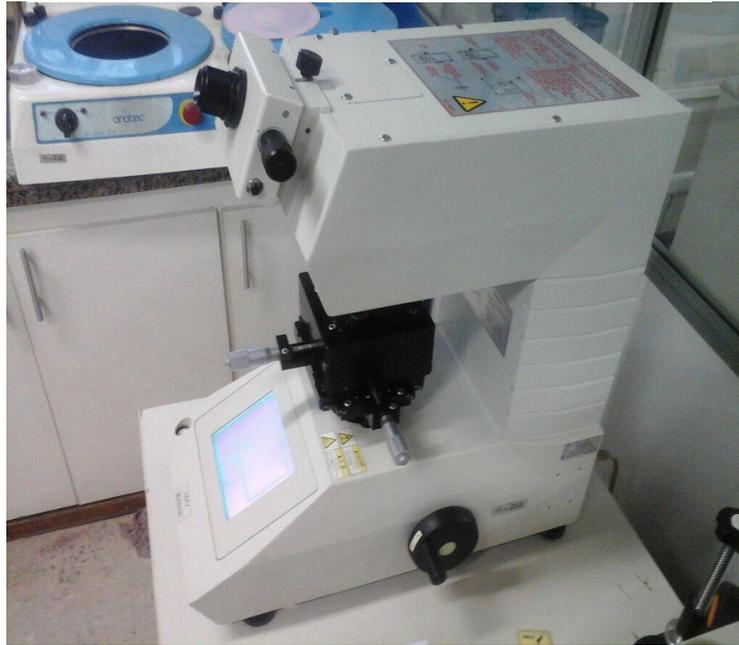
Figura 37 - Microdurometro Shimadzu.

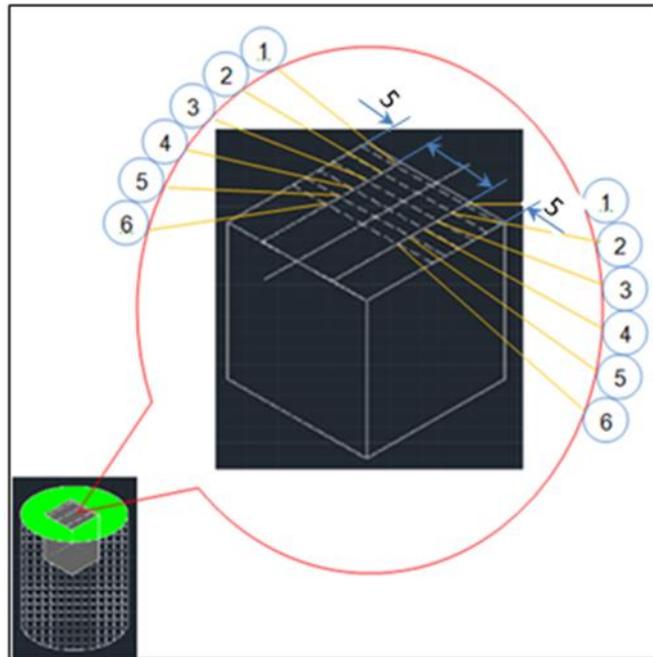
Figura 38 - Desenho das posições das medidas das microdurezas.

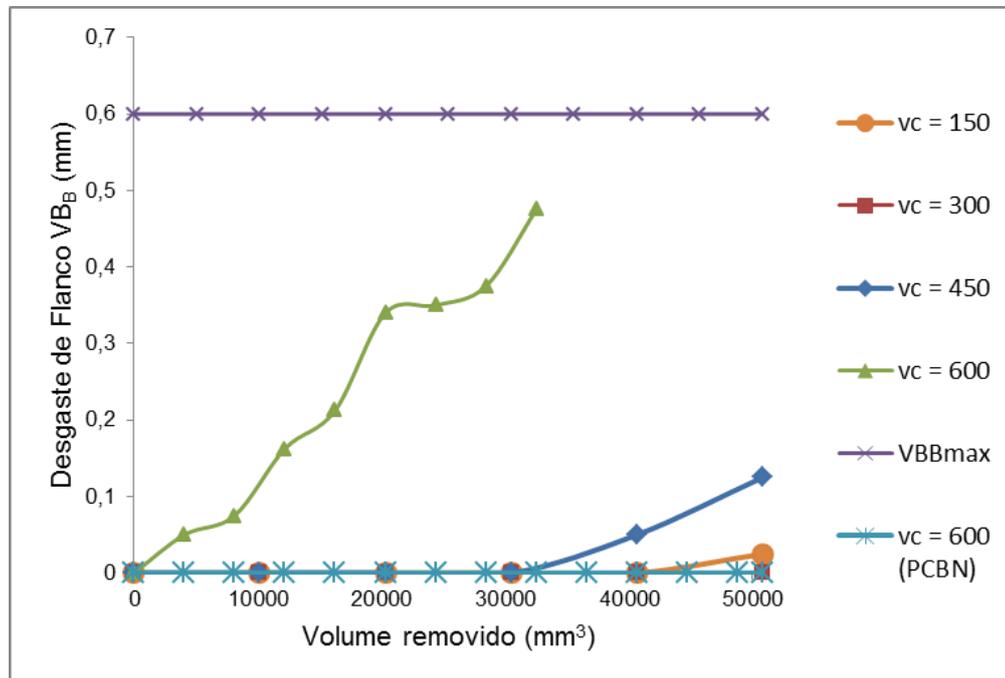
Figura 39 - Desgaste de flanco das ferramentas de metal duro (MD) e de PCBN com $f_z = 0,05\text{mm}$ em função do volume removido.

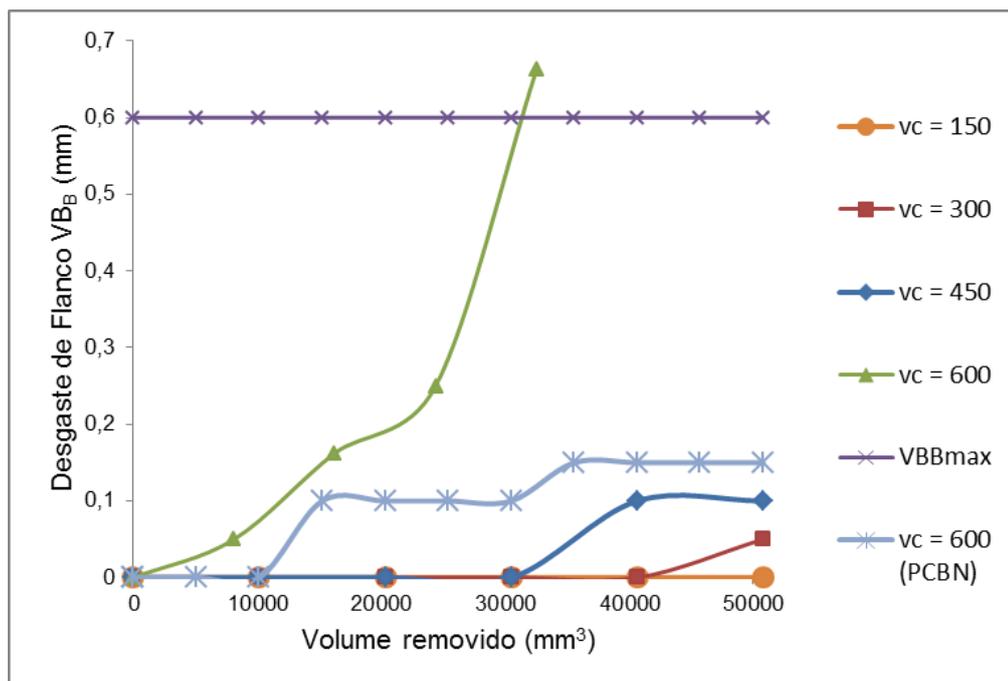
Figura 40 - Desgaste de flanco das ferramentas de metal duro (MD) e de PCBN com $f_z=0,10\text{mm}$ em função do volume removido.

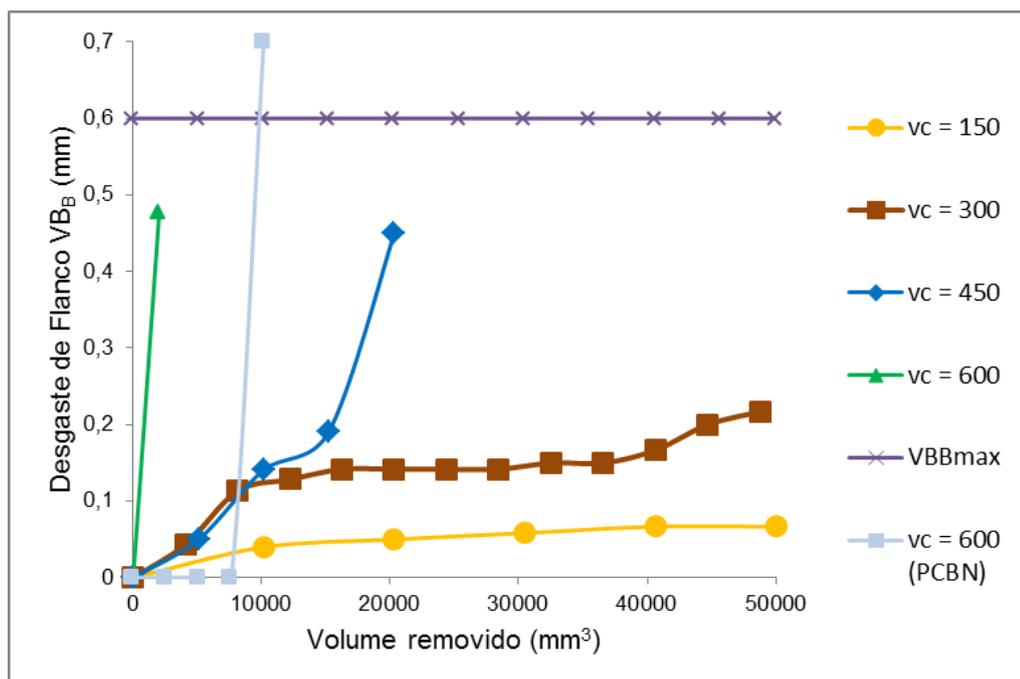
Figura 41 - Desgaste de flanco das ferramentas de metal duro (MD) e de PCBN com $f_z = 0,20\text{mm}$ em função do volume removido.

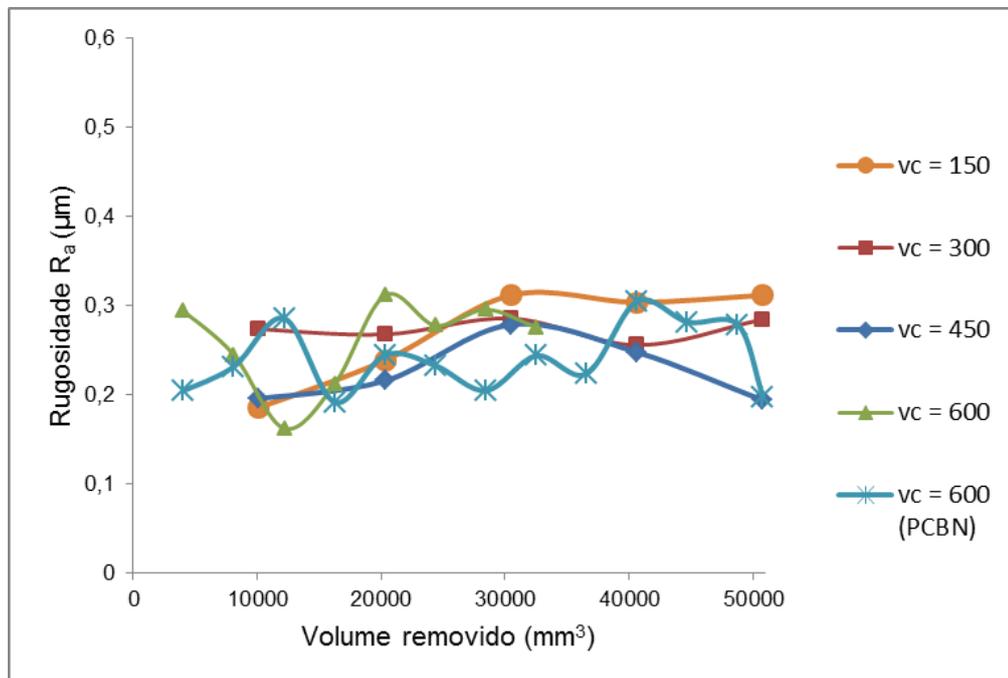
Figura 42 - Rugosidade R_a com ferramentas de metal duro e de PCBN, com $f_z=0,05\text{mm}$ em função do volume removido.

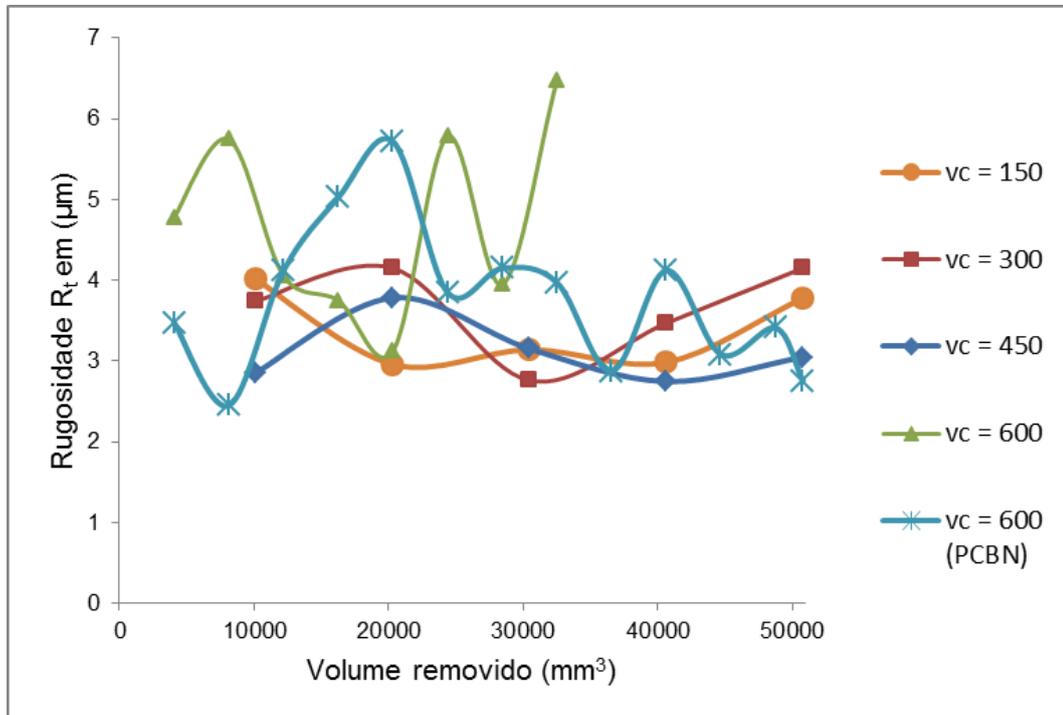
Figura 43 - Rugosidade R_t com ferramentas de metal duro e de PCBN, com $f_z=0,05\text{mm}$ em função do volume removido.
