Dissertação de Mestrado

ESTUDO DO FRESAMENTO FRONTAL COM ALTA VELOCIDADE DE CORTE NO
AÇO FERRAMENTA (VH13ISO) ENDURECIDO NA OPERAÇÃO DE
SEMI-ACABAMENTO

Dissertação de Mestrado apresentada ao Programa de Pós-Graduação em Engenharia de Materiais do CEFET-MG, na Área de Concentração de Ciência e Desenvolvimento de Materiais, na Linha de Pesquisa em Seleção, Processamento e Caracterização como parte integrante dos requisitos para obtenção do título de Mestre em Engenharia de Materiais.

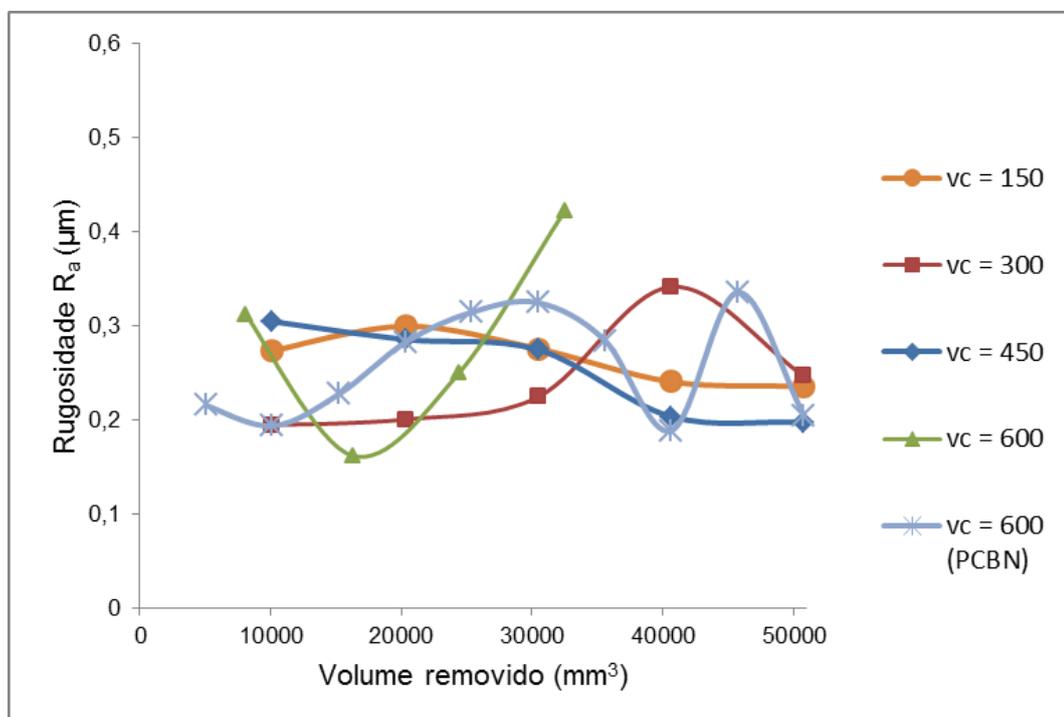
Figura 44 - Rugosidades R_a com ferramentas de metal duro e de PCBN, com $f_z= 0,10\text{mm}$ em função do volume removido.

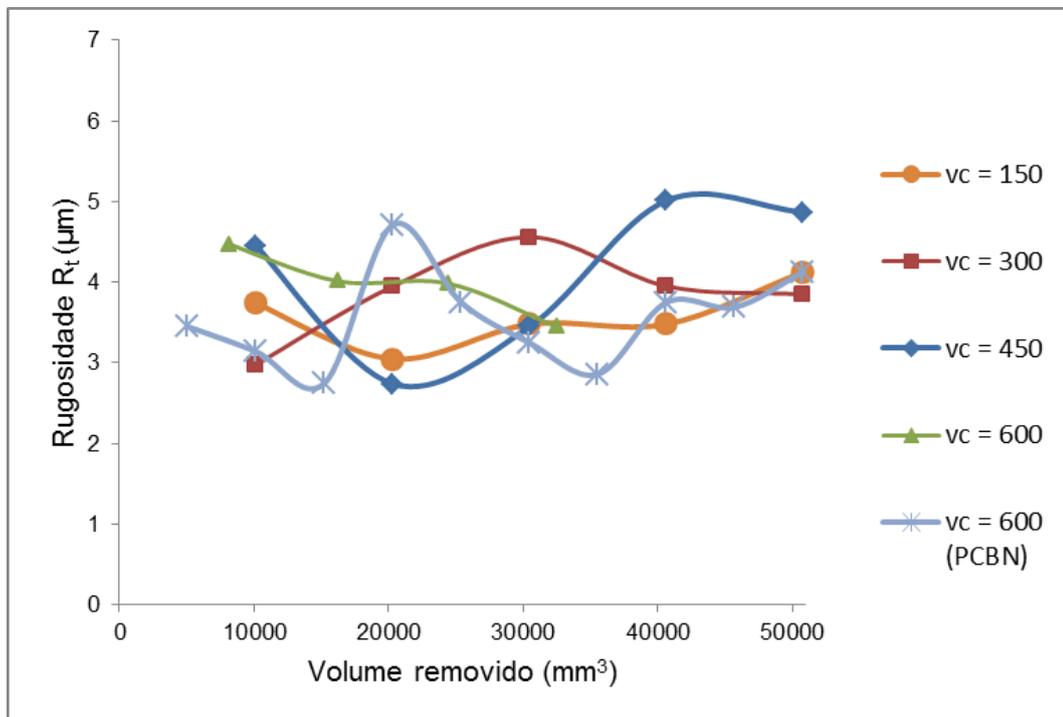
Figura 45 - Rugosidades R_t com ferramentas de metal duro e de PCBN, com $f_z=0,10\text{mm}$ em função do volume removido.

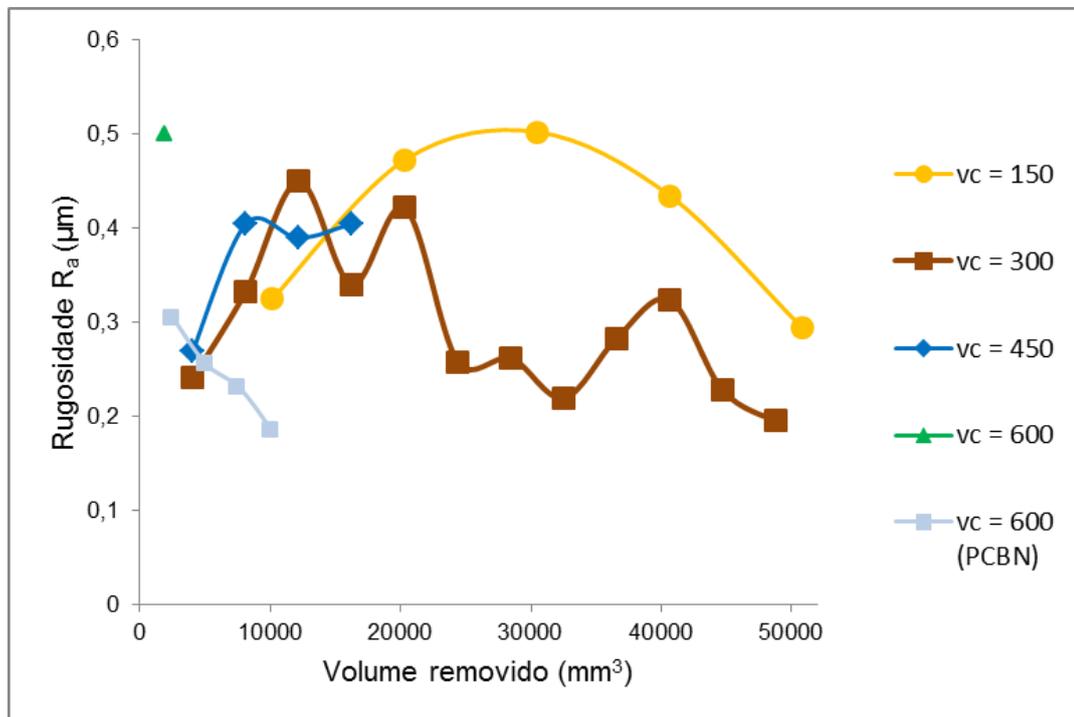
Figura 46 - Rugosidade (R_a) em relação ao volume removido com $f_z= 0,20\text{mm}$ ferramentas de metal duro (MD) e de PCBN.

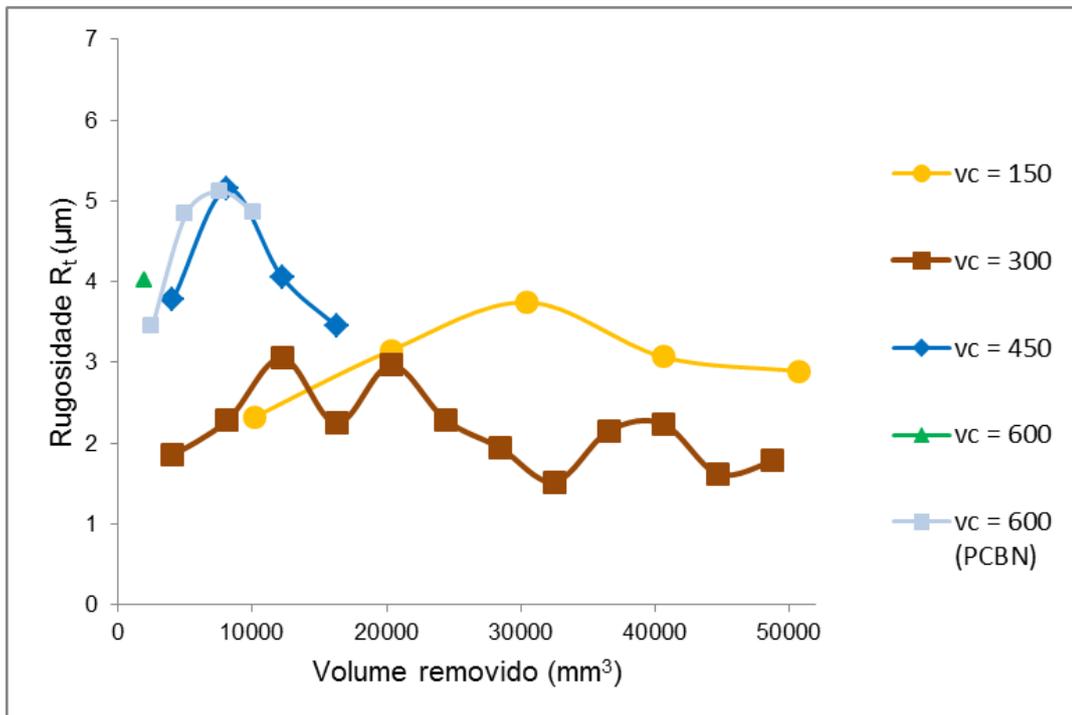
Figura 47 - Rugosidade (R_t) em relação ao volume removido com $f_z = 0,20\text{mm}$

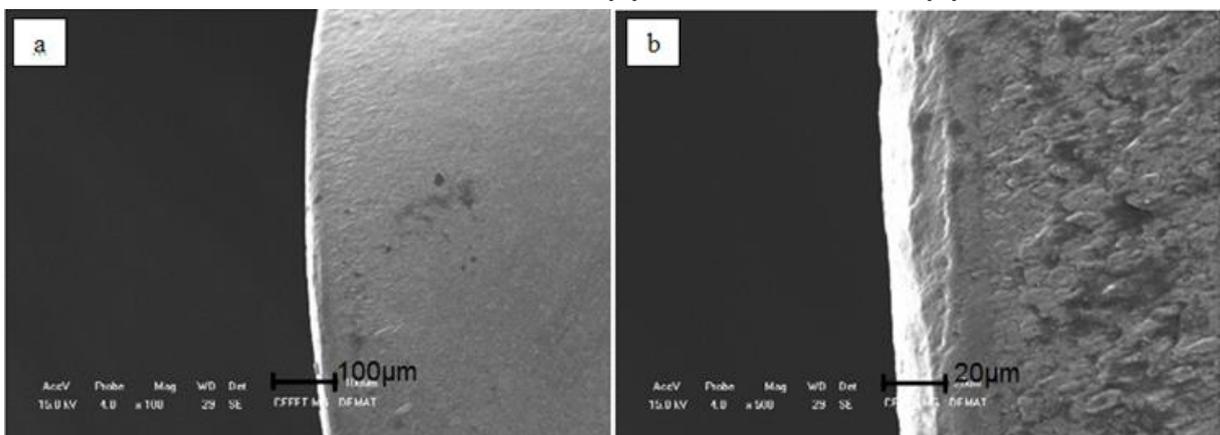
Figura 48 - Aspecto do desgaste no inserto com $f_z= 0,05\text{mm}$ e $v_c=150\text{m}/\text{min}$, com aumento de 100x (a) aumento de 500x (b).

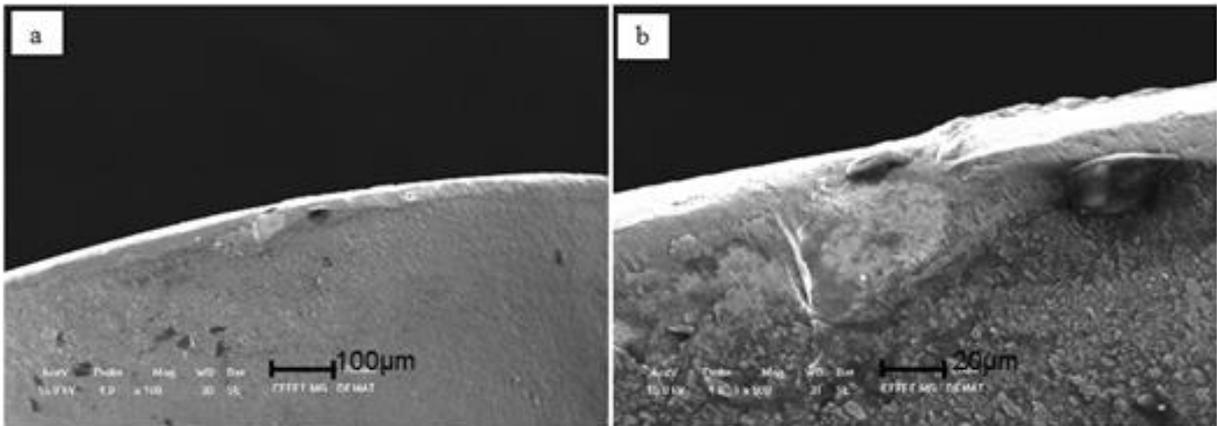
Figura 49 - Aspecto do desgaste no inserto com $f_z= 0,05\text{mm}$ e $v_c= 300\text{m/min}$, com aumento de 100x (a) e com aumento de 500x (b).

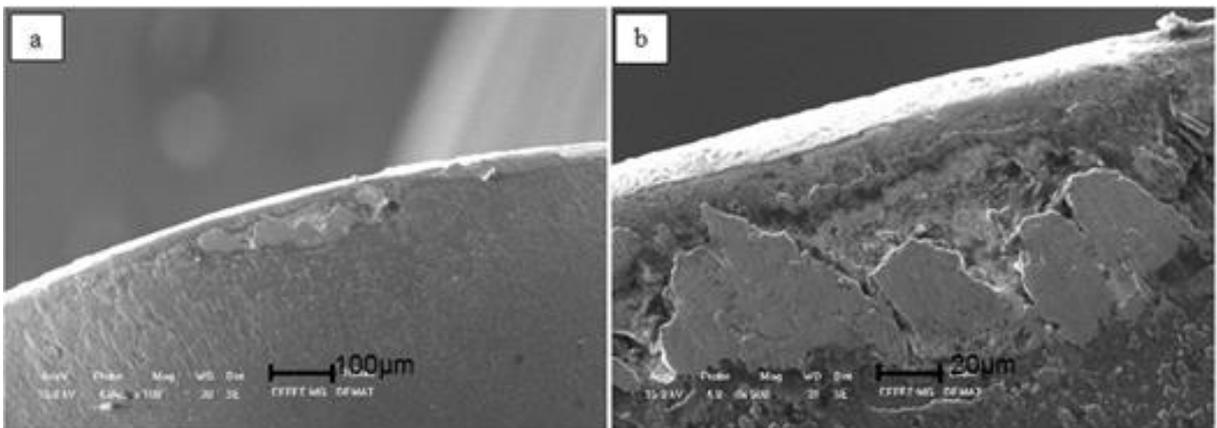
Figura 50 - Aspecto do desgaste no inserto com $f_z= 0,05\text{mm}$ e $v_c= 450\text{m/min}$, com aumento de 100x (a) e com aumento de 500x (b).

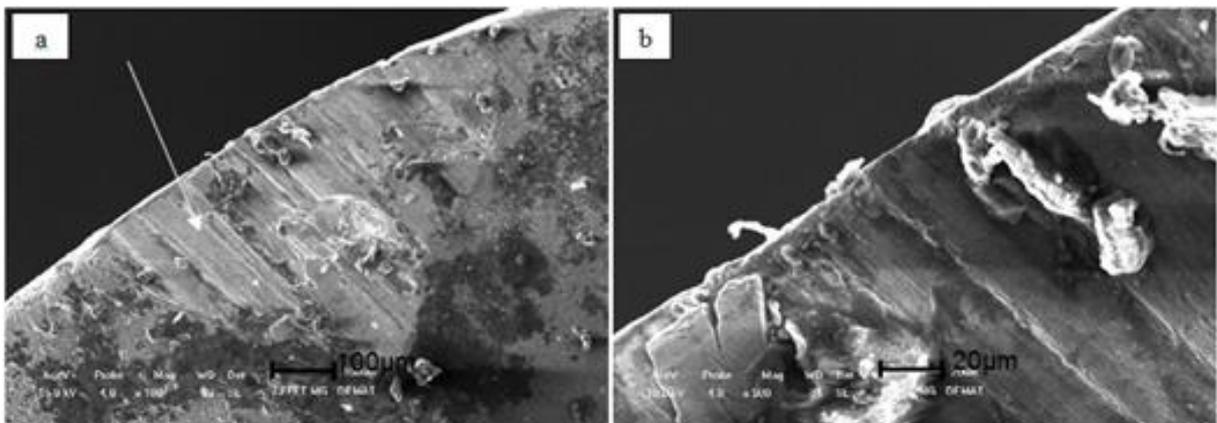
Figura 51 - Aspecto do desgaste no inserto com $f_z= 0,05\text{mm}$ e $v_c= 600\text{m/min}$, com aumento de 100x (a) e com aumento de 500x (b).

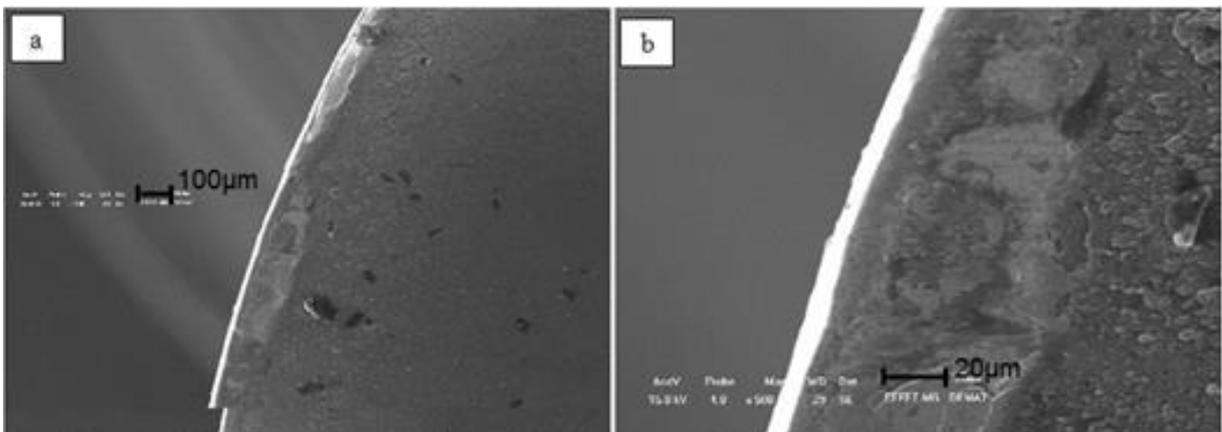
Figura 52 - Aspecto do desgaste no inserto com $f_z= 0,10\text{mm}$ e $v_c= 150\text{m/min}$, com aumento de 100x (a) e aumento de 500x (b).

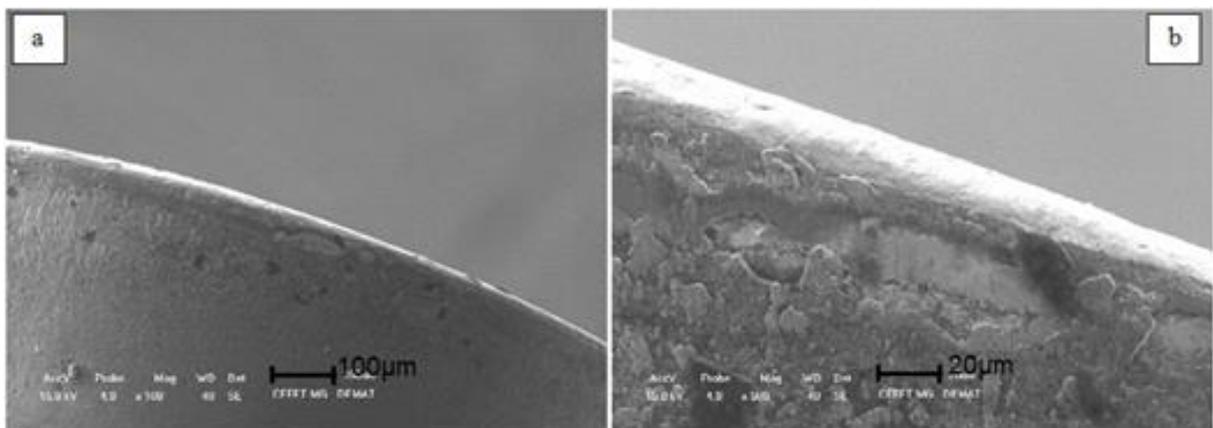
Figura 53 - Aspecto do desgaste no inserto com $f_z= 0,10\text{mm}$ e $v_c= 300\text{m/min}$, com aumento de 100x (a) e com aumento de 500x.

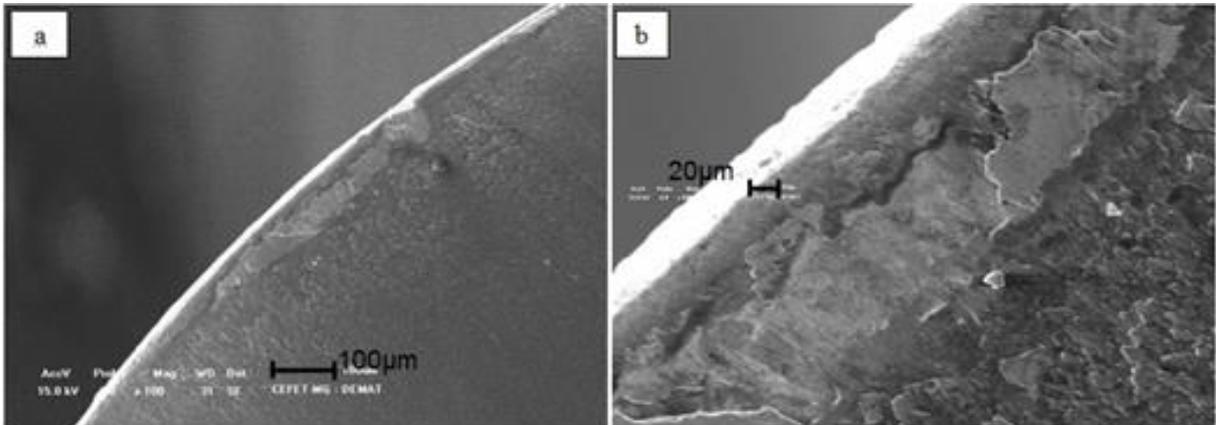
Figura 54 - Aspecto do desgaste no inserto com $f_z= 0,10\text{mm}$ e $v_c= 450\text{m/min}$, com aumento de 100x (a) e com aumento de 500x (b).

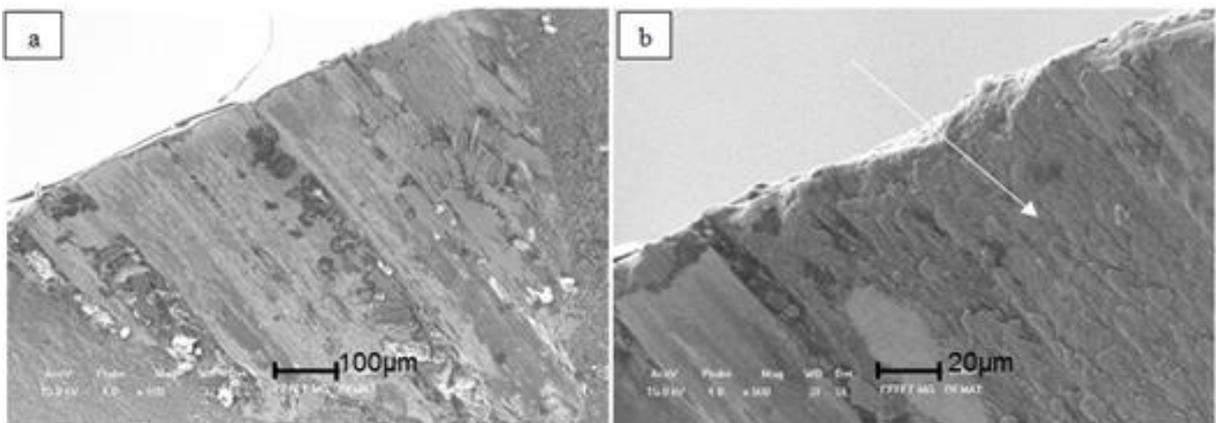
Figura 55 - Aspecto do desgaste no inserto com $f_z= 0,10\text{mm}$ e $v_c= 600\text{m/min}$, com aumento de 100x (a) e com aumento de 500x (b).

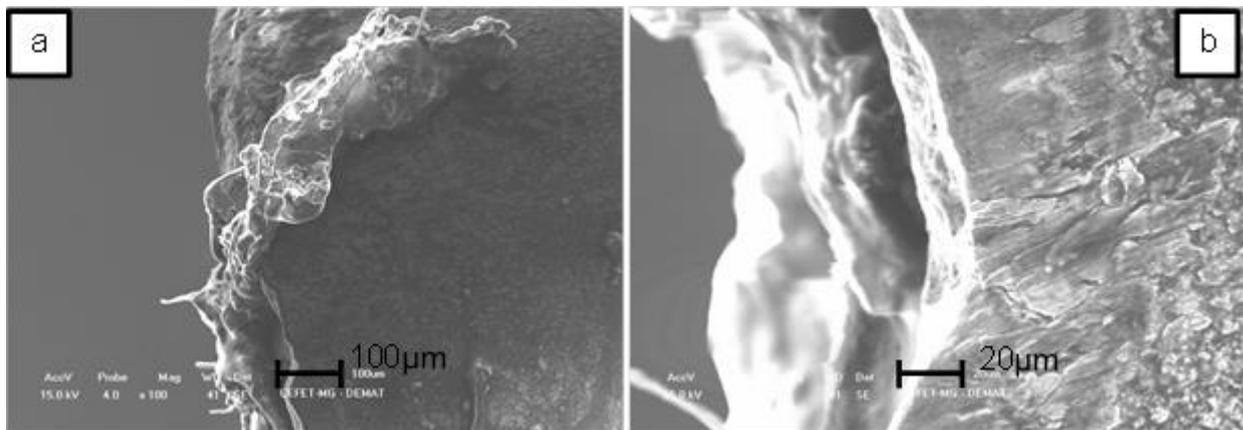
Figura 56 - Aspecto do desgaste no inserto de PCBN com $f_z= 0,10\text{mm}$ e $v_c= 600\text{m/min}$, com aumento de 100x (a) e com aumento de 500x (b).

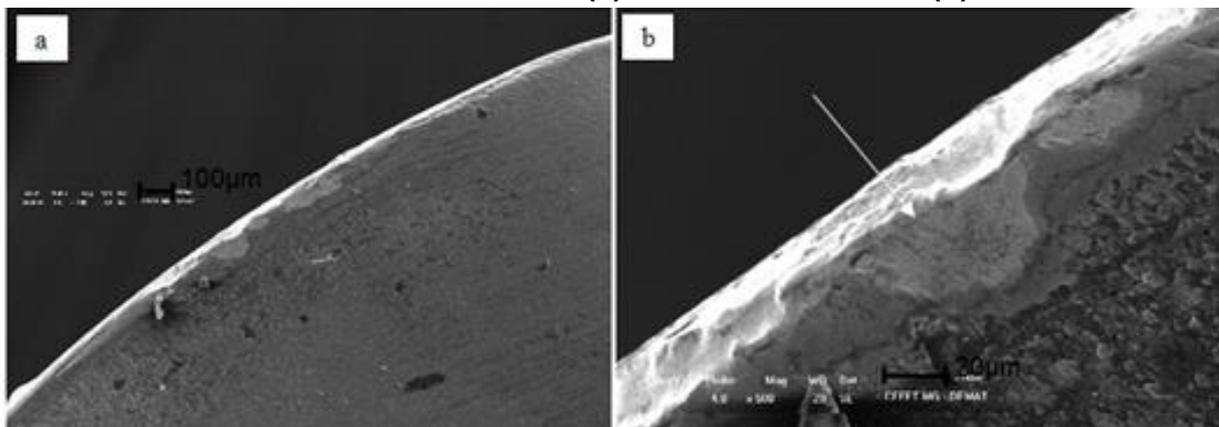
Figura 57 - Aspecto do desgaste no inserto com $f_z= 0,20\text{mm}$ e $v_c= 150\text{m/min}$, com aumento de 100x (a) e aumento de 500x (b).

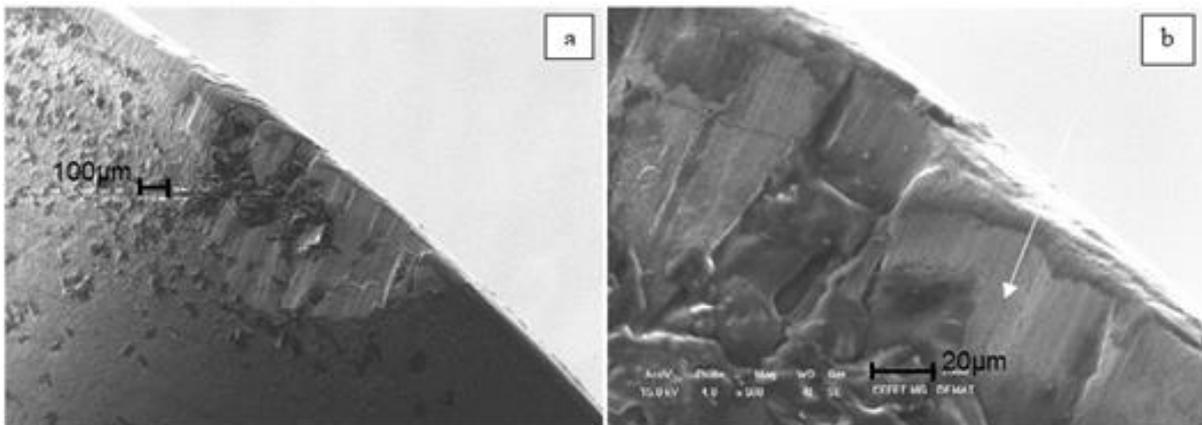
Figura 58 - Aspecto do desgaste no inserto com $f_z= 0,20\text{mm}$ e $v_c= 300\text{m/min}$, com aumento de 100x (a) e com aumento de 500x (b).

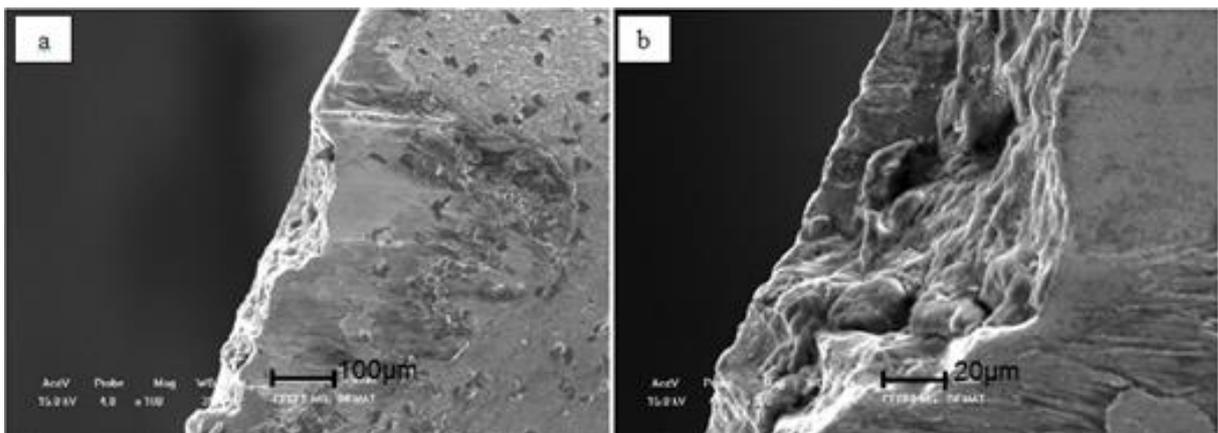
Figura 59 - Aspecto do desgaste no inserto com $f_z= 0,20\text{mm}$ e $v_c= 450\text{m/min}$, com aumento de 100x (a) e com aumento de 500x (b).

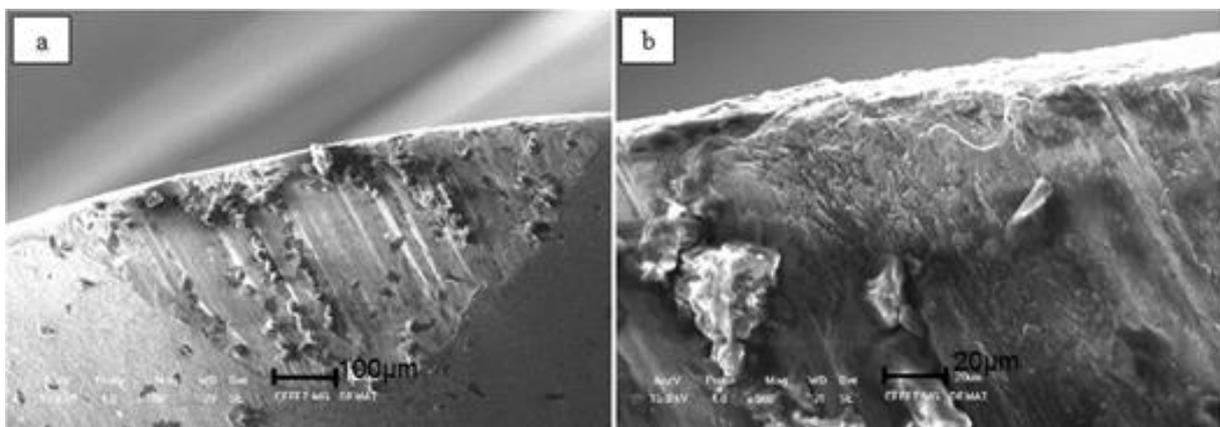
Figura 60 - Aspecto do desgaste no inserto com $f_z= 0,20\text{mm}$ e $v_c= 600\text{m/min}$, com aumento de 100x (a) e com aumento de 500x (b).

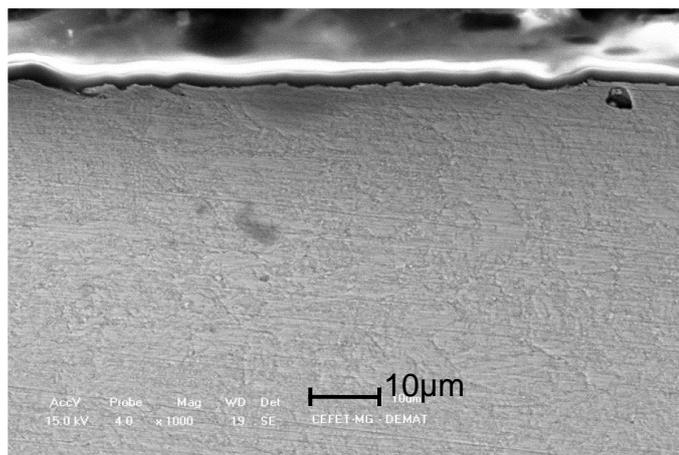
Figura 61 - Microestrutura na condição de corte com $f_z = 0,05\text{mm}$ e $v_c = 150\text{m/min}$, com ampliação de 1000x.

As Figuras 61 à 64 representam as microestruturas das amostras submetidas ao fresamento com $f_z = 0,05\text{mm}$ nas velocidades de corte de 150m/min, 300m/min, 450m/min, e 600m/min, analisadas por meio da Microscopia Eletrônica de Varredura (MEV) com o intuito de verificar possíveis danos causados na sub-superfície do material por meio das solicitações térmicas e mecânicas as quais foram submetidas o material durante o processo de fresamento frontal com alta velocidade de corte.

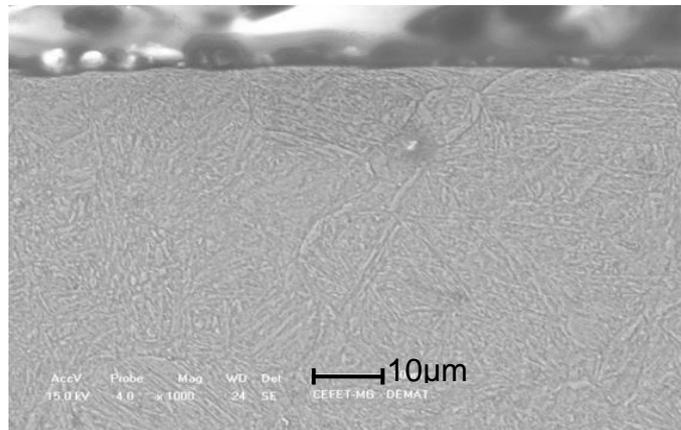
Figura 62 - Microestrutura na condição de corte com $f_z= 0,05\text{mm}$ e $v_c= 300\text{m/min}$, com ampliação de 1000x.

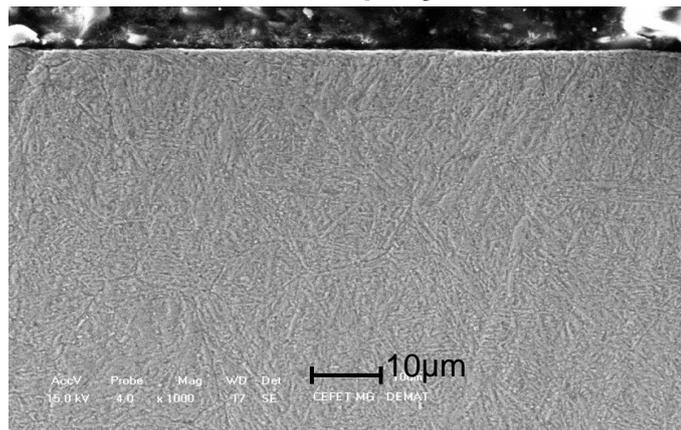
Figura 63 - Microestrutura na condição de corte com $f_z= 0,05\text{mm}$ e $v_c= 450\text{m/min}$, com ampliação de 1000x.

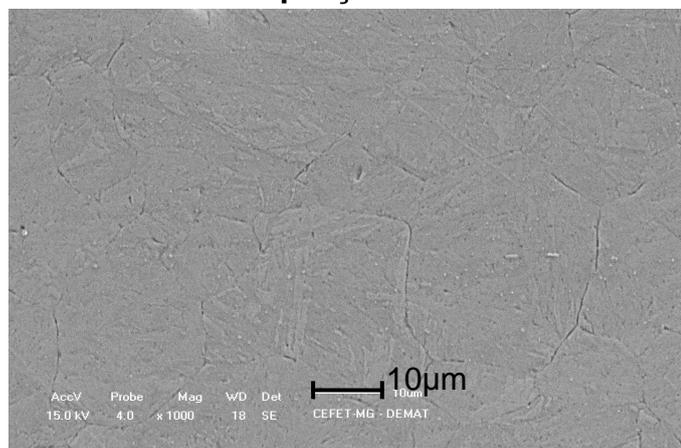
Figura 64 - Microestrutura na condição de corte com $f_z= 0,05\text{mm}$ e $v_c= 600\text{m/min}$, com ampliação de 1000x.

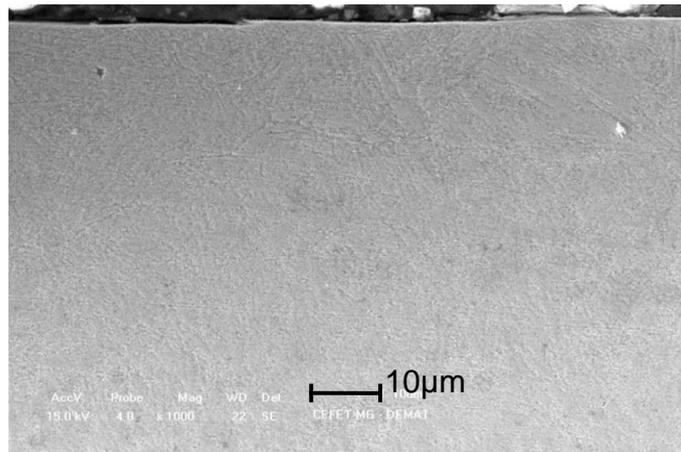
Figura 65 - Microestrutura na condição de corte com $f_z = 0,10\text{mm}$ e $v_c = 150\text{m/min}$, com ampliação de 1000x.

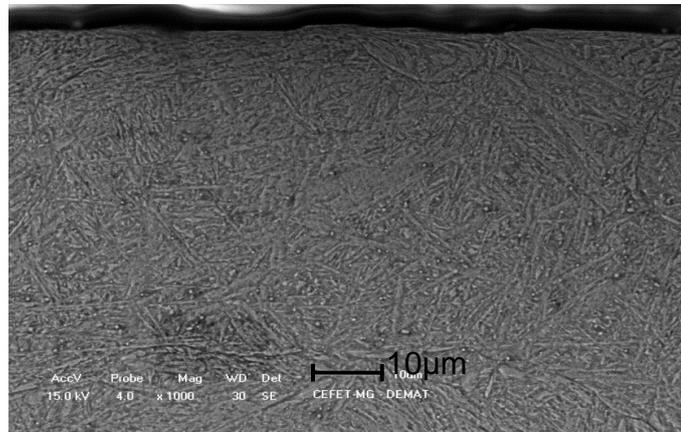
Figura 67 - Microestrutura na condição de corte com $f_z= 0,10\text{mm}$ e $v_c= 450\text{m/min}$, com ampliação de 1000x.

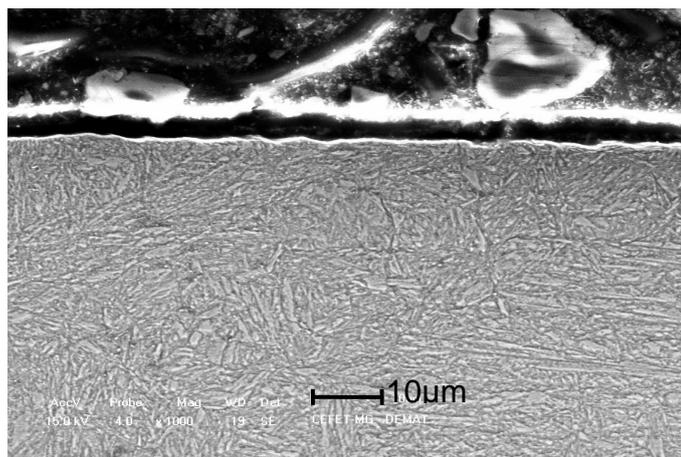
Figura 68 - Microestrutura na condição de corte com $f_z= 0,10\text{mm}$ e $v_c= 600\text{m/min}$, com ampliação de 1000x.

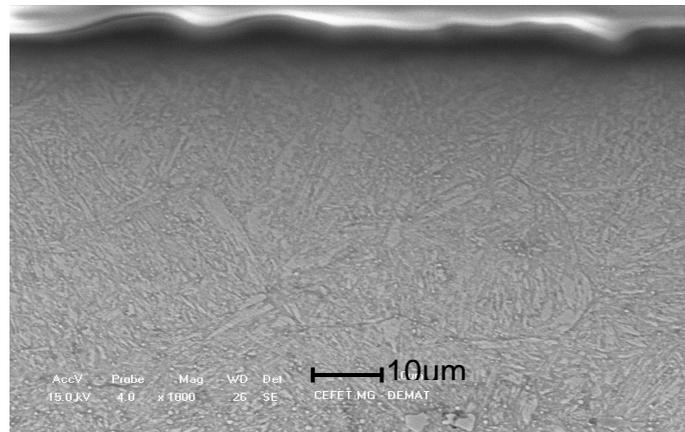
Figura 69 - Microestrutura dos insertos de PCBN na condição de corte com $f_z= 0,10\text{mm}$ e $v_c= 600\text{m/min}$, com ampliação de 1000x.

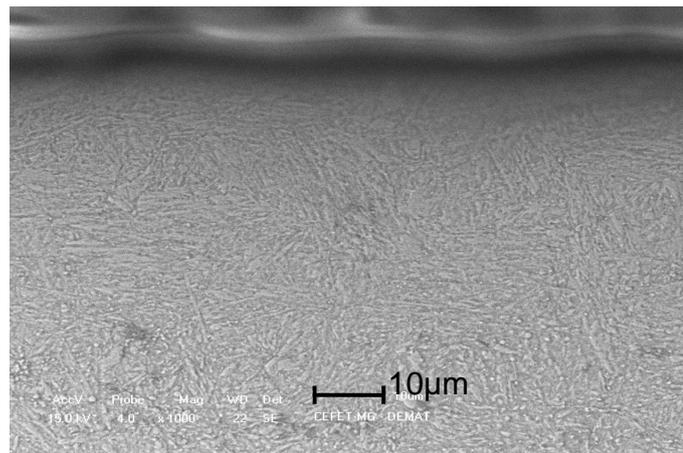
Figura 72 - Microestrutura na condição de corte com $f_z= 0,20\text{mm}$ e $v_c= 450\text{m/min}$, com ampliação de 1000x.

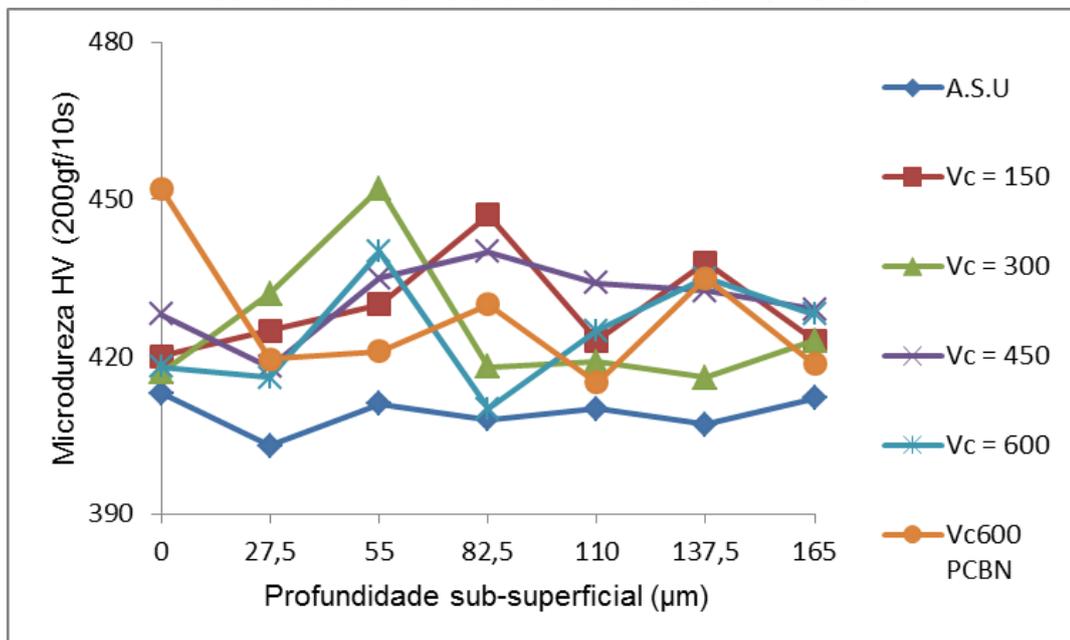
Figura 74 - Microdureza na superfície e sub-superfície com ferramentas de Metal Duro e PCBN utilizando $f_z = 0,05\text{mm}$ com diferentes velocidades de corte e com amostra sem usinagem (A.S.U).

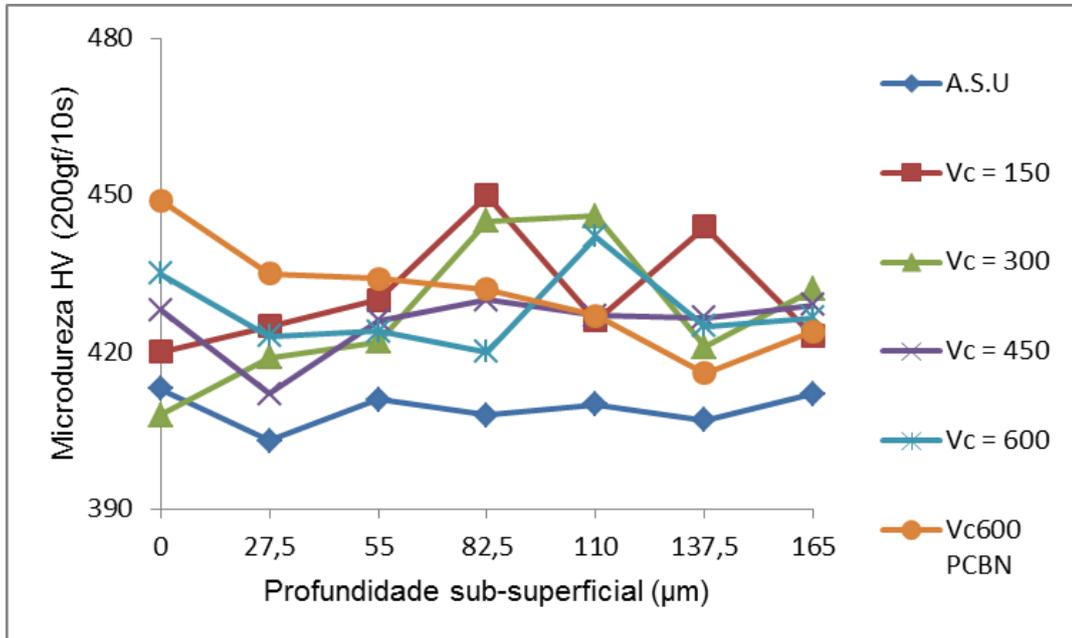
Figura 75 - Microdureza na superfície e sub-superfície com ferramentas de Metal Duro e PCBN utilizando $f_z= 0,10\text{mm}$ com diferentes velocidades de corte e com amostra sem usinagem (A.S.U).

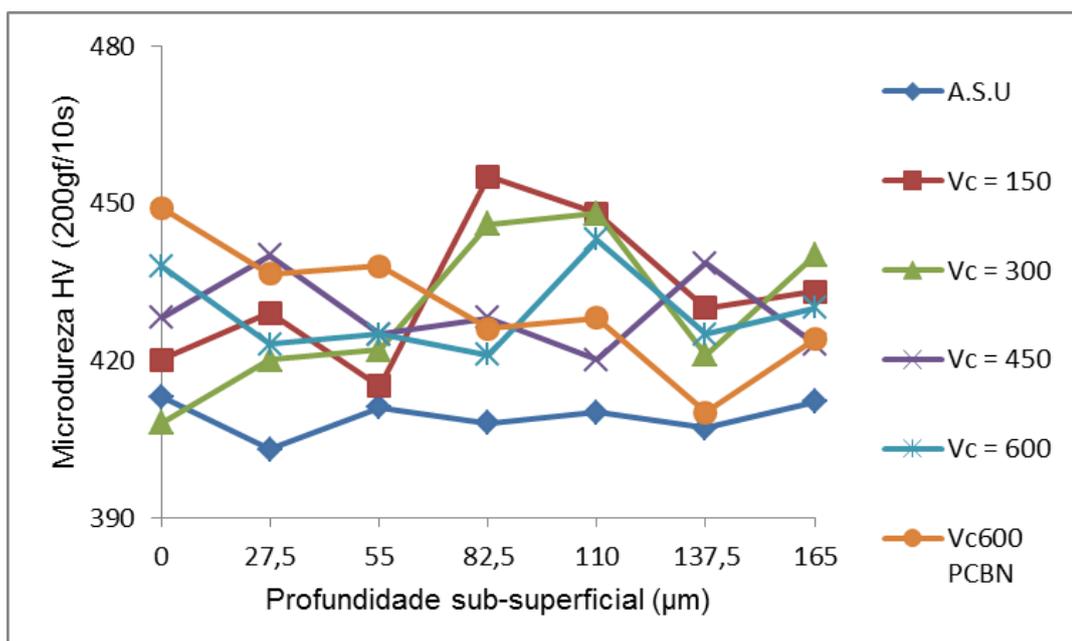
Figura 76 - Microdureza na superfície e sub-superfície com ferramentas de Metal Duro e PCBN utilizando $f_z= 0,20\text{mm}$ com diferentes velocidades de corte e com amostra sem usinagem (A.S.U).
