DISSERTAÇÃO DE MESTRADO

ANÁLISE DOS MECANISMOS DE FALHA QUE INFLUENCIAM A REDUÇÃO DA VIDA ÚTIL DO INSERTO DO POSTIÇO CENTRAL DO FERRAMENTAL DE INJEÇÃO DE ALUMÍNIO POR HPDC (*HIGH PRESSURE DIE CASTING*).

Dissertação de Mestrado apresentada ao Programa de Pós-Graduação em Engenharia de Materiais do CEFET-MG, na área de concentração de Ciência e Desenvolvimento de Materiais, Linha de Pesquisa Seleção, Processamento e Caracterização, como parte dos requisitos para obtenção do título de Mestre em Engenharia de Materiais.

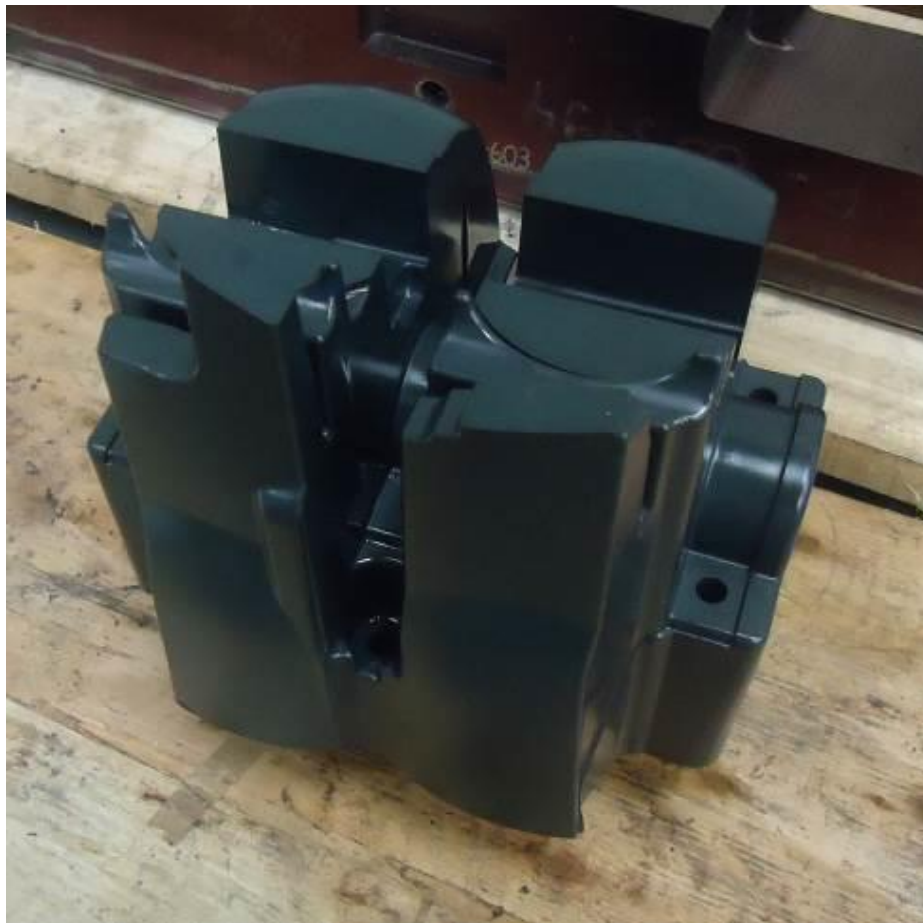
Figura 2- Postíço central da matriz fixa do ferramental HPDC4.

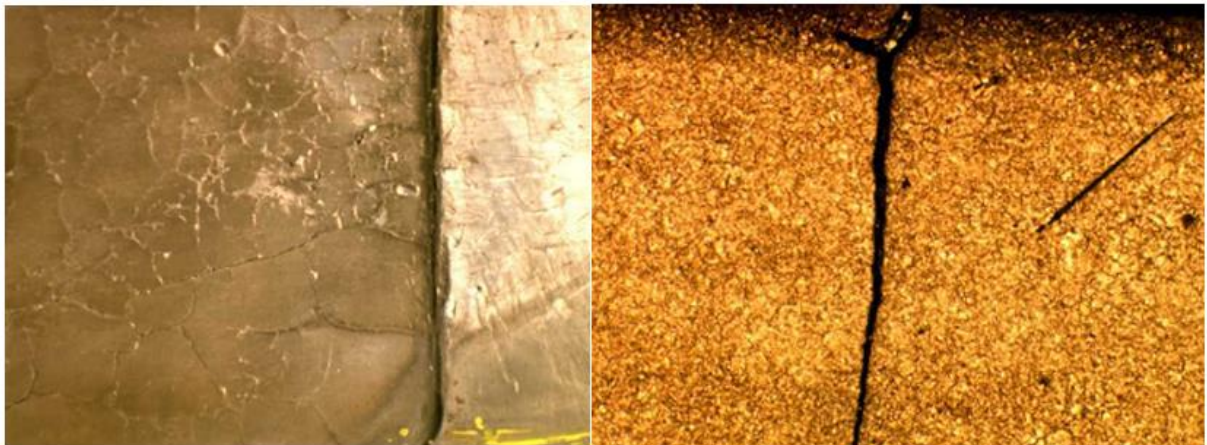
***Figura 6 - Dano típico causado por fadiga térmica.**

O processo de trincas por fadiga térmica, ilustrado na Figura 6 tem como causa primordial a fadiga causada por ciclos de aquecimento/resfriamento, característicos dos processos de injeção de Alumínio (FAGUNDES, BARRETO, *et al.*, 2013).

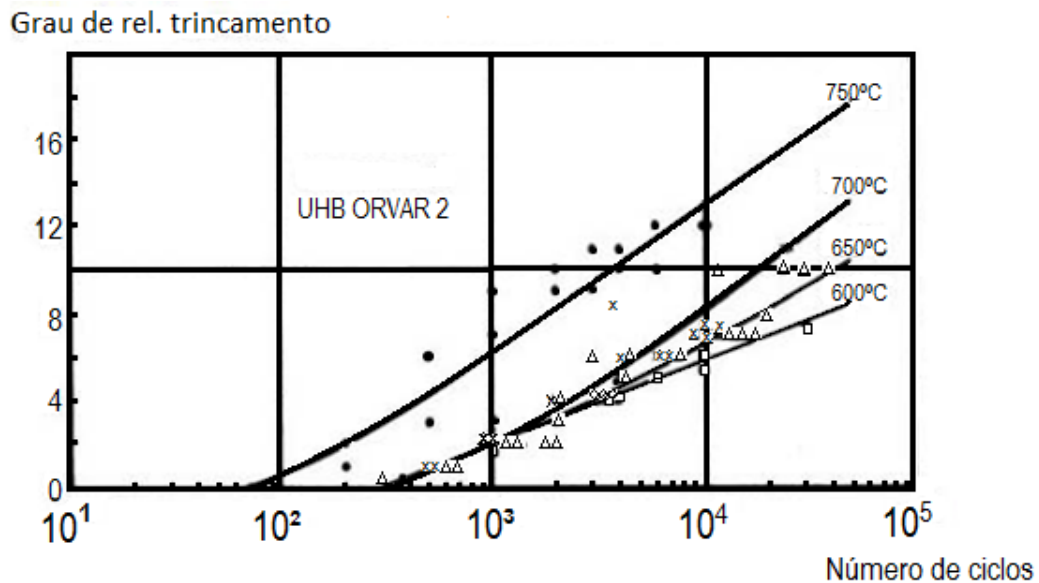
Figura 7 - Influência da temperatura de pico ($T_{m\acute{a}x.}$) sobre a formação de trincas a quente para o aço AISI H11.

A Figura 7 mostra o grau relativo de trincamento a quente pelo número de ciclos para diversas temperaturas máximas dos ciclos térmicos para o aço AISI H11.

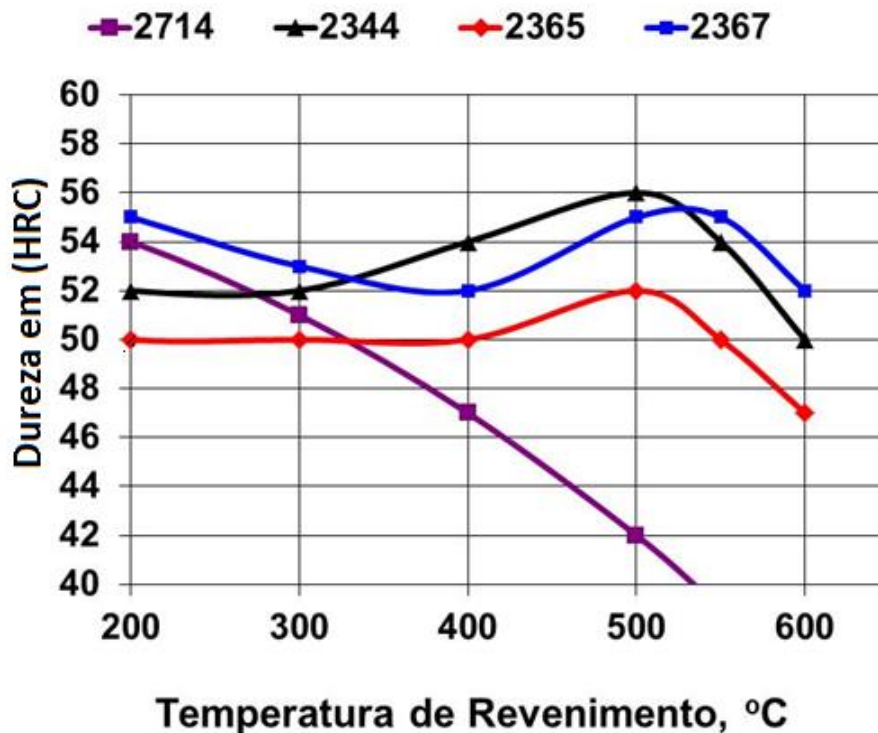
Figura 10 - Curvas típicas de perda em dureza, para várias temperaturas de trabalho.

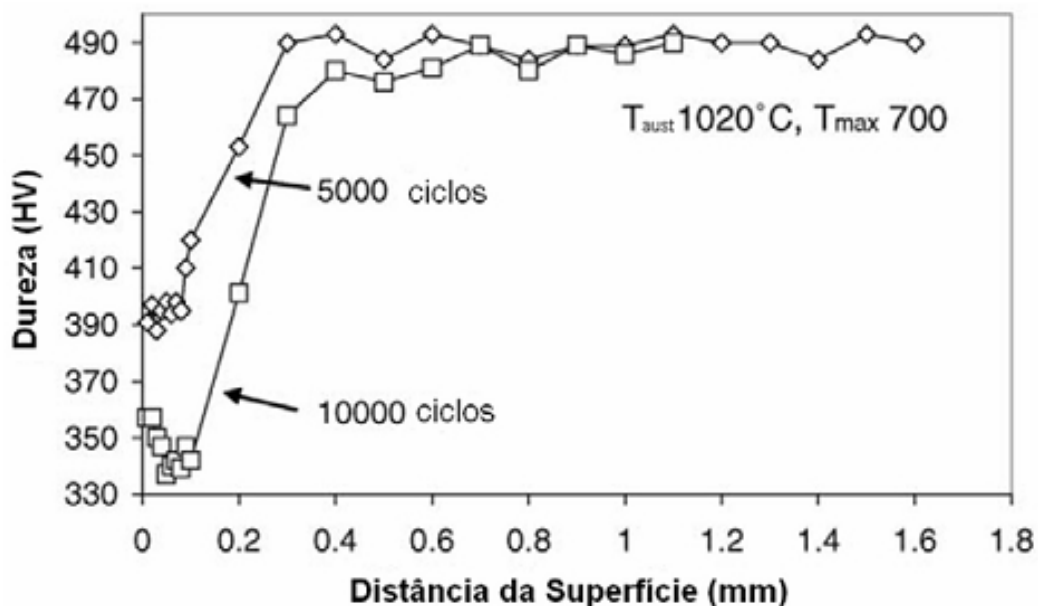
Figura 11 - Corpos de prova submetidos à fadiga térmica, em repetidos aquecimentos a 700°C.

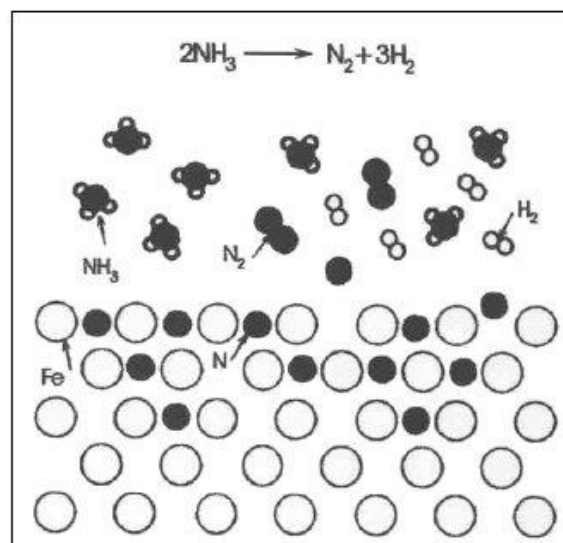
Figura 14 - Dissociação da Amônia em Nitrogênio e absorção pelo aço.

Em outras palavras, é a reação na qual a Amônia se dissocia liberando Nitrogênio atômico que pode ser absorvido pelo aço e dissolvido intersticialmente no Ferro. Conforme cita (SOARES, 2000), a dissociação da Amônia em Nitrogênio, durante o processo, pode ser expressa conforme a seguinte reação, equação1:

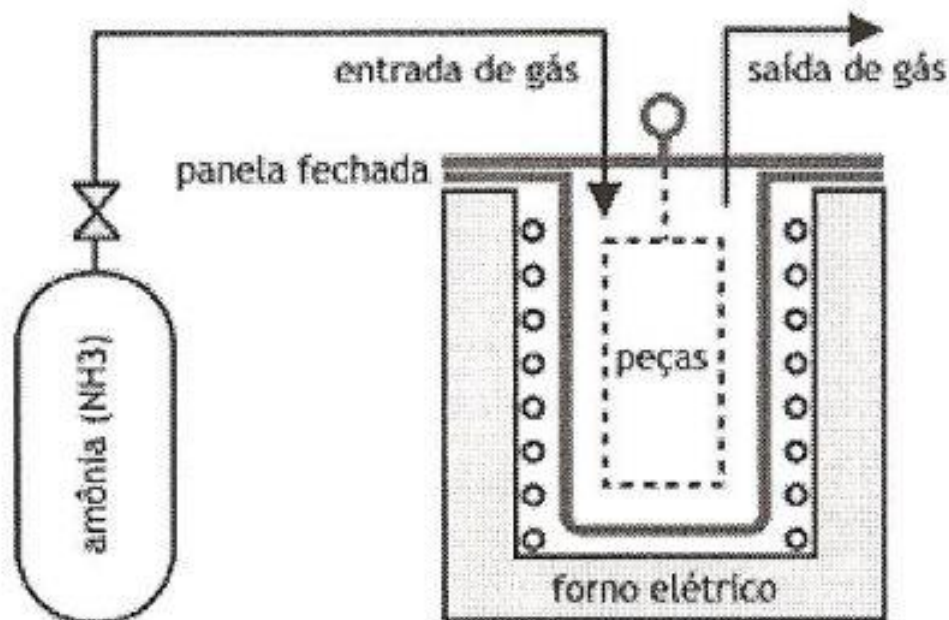
Figura 15 - Apresenta esquematicamente o processo de nitretação gasosa.

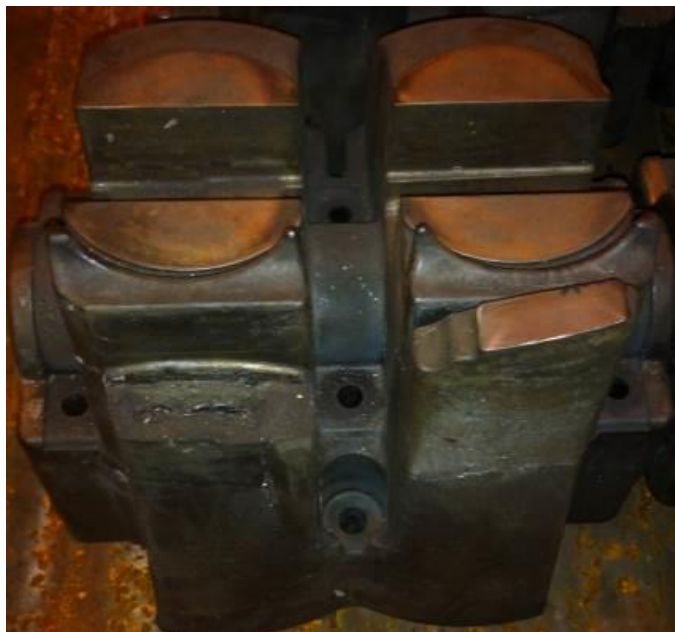
Figura 22 – Exemplo: Postiço da matriz fixa ferramental nº 10 quebrado após 5.500 ciclos.

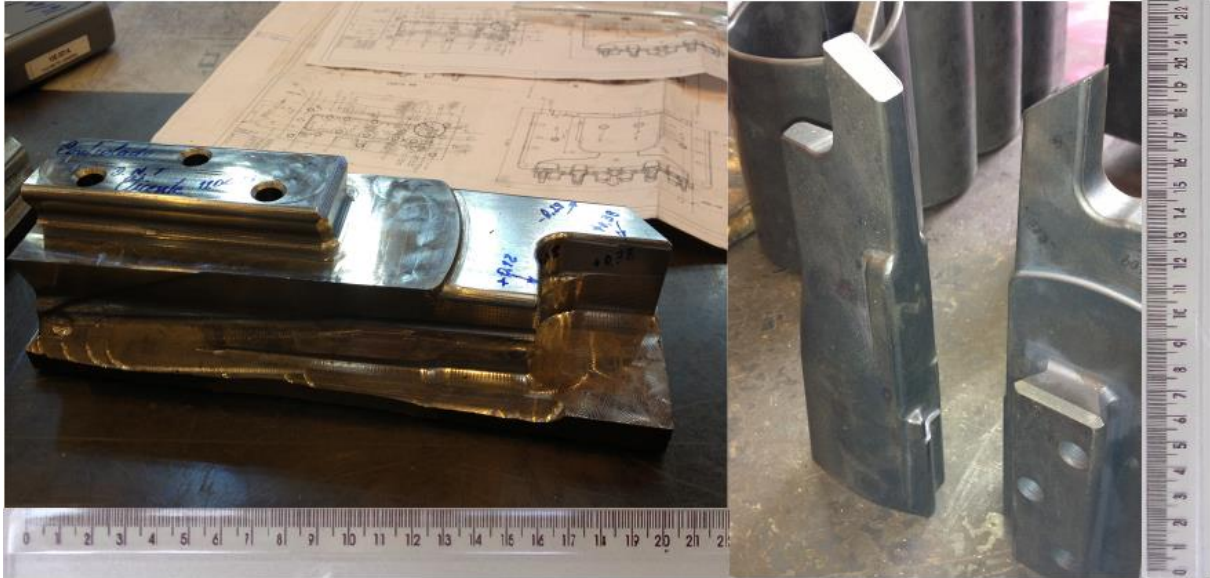
Figura 31 - Inserto do postigo central usinado e após a usinagem.

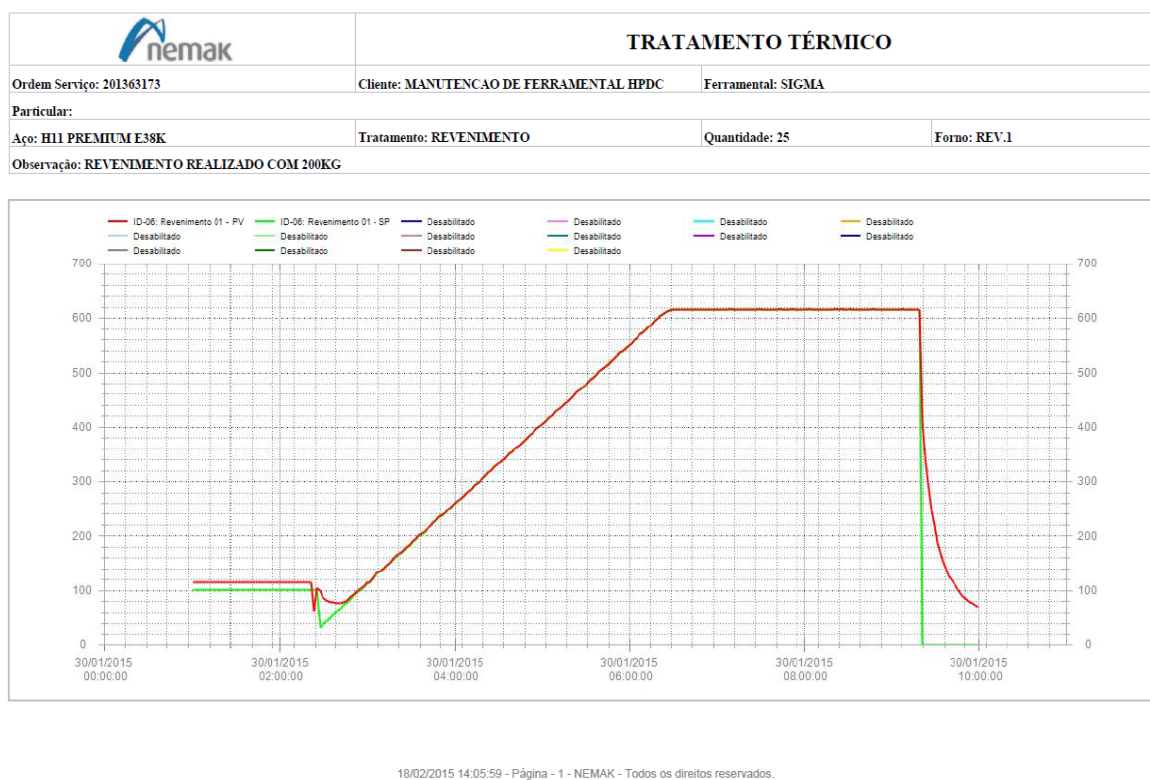
Figura 34 - Gráfico de revenimento dos Insertos usinados.

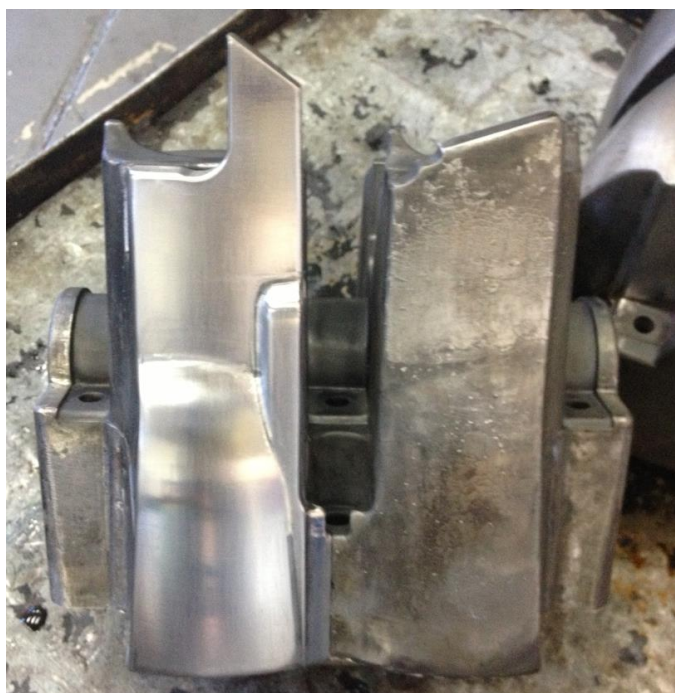
Figura 36 - Inserto ajustado e polido no posticho usado.

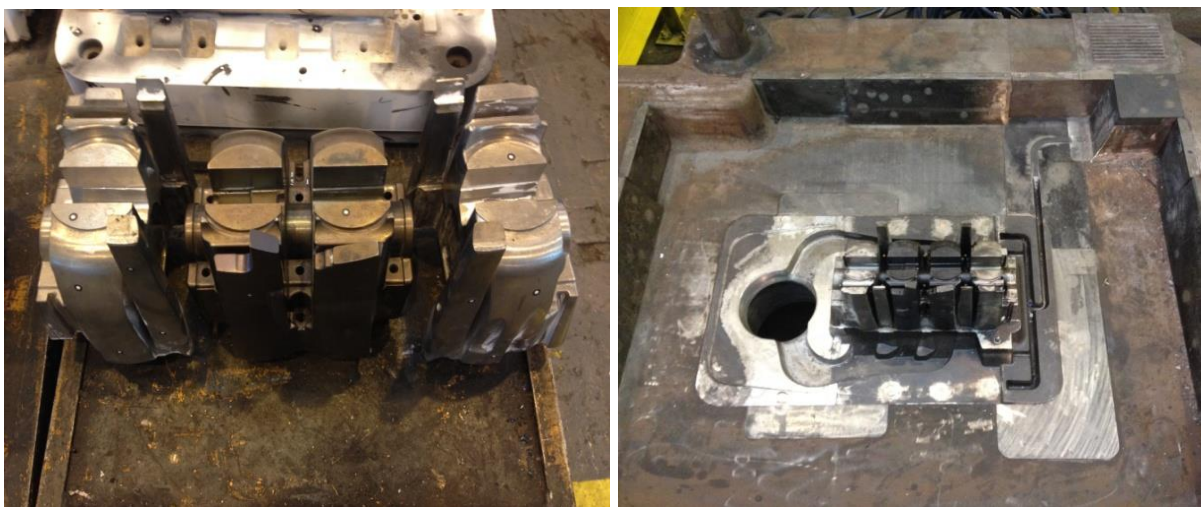
Figura 38 - Postigos laterais, central e matriz fixa completa montada no porta-molde.

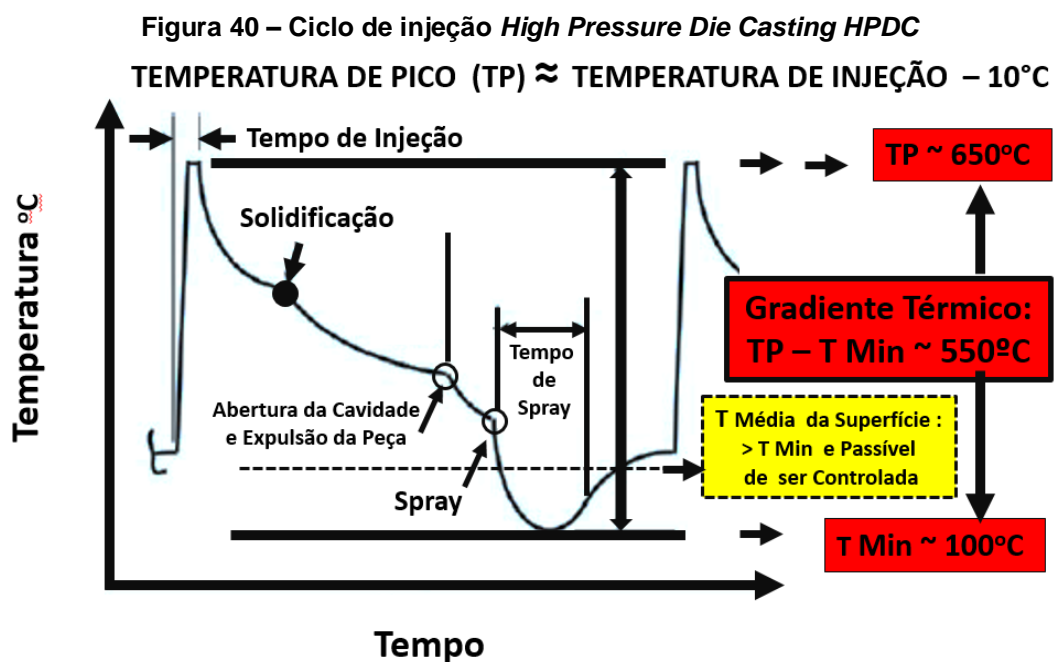
Após os moldes serem montados em injetoras de 2.500 toneladas de pressão de fechamento, a produção das peças em Alumínio injetado se inicia. A concha manipulada por robôs coleta o Alumínio fundido no forno de espera e posteriormente derrama esse Alumínio no cilindro, que passa por duas fases: de preenchimento e compactação com a pressão de, aproximadamente, 100MPa para injetoras de 20.500 toneladas. Por esse motivo o processo é denominado HPDC ou *High Pressure Die Casting*. Esse ciclo pode ser observado na Figura 40.

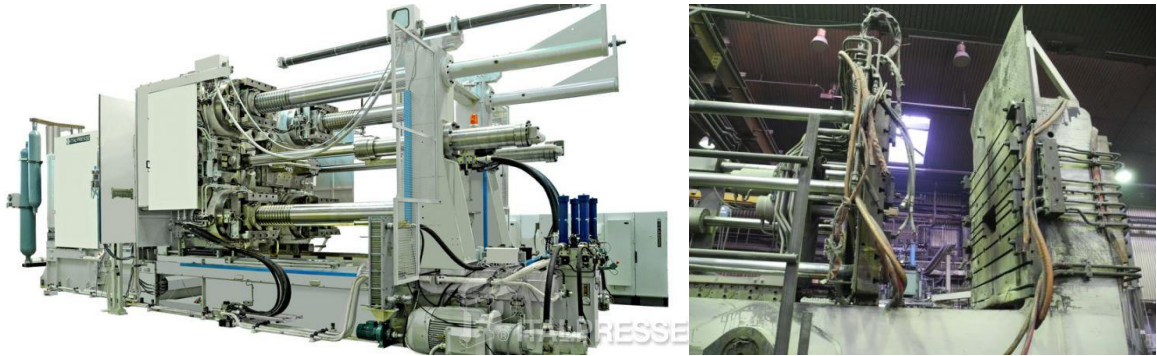
Figura 41 - Injetora de Alumínio HPDC *High Pressure Die Casting*.

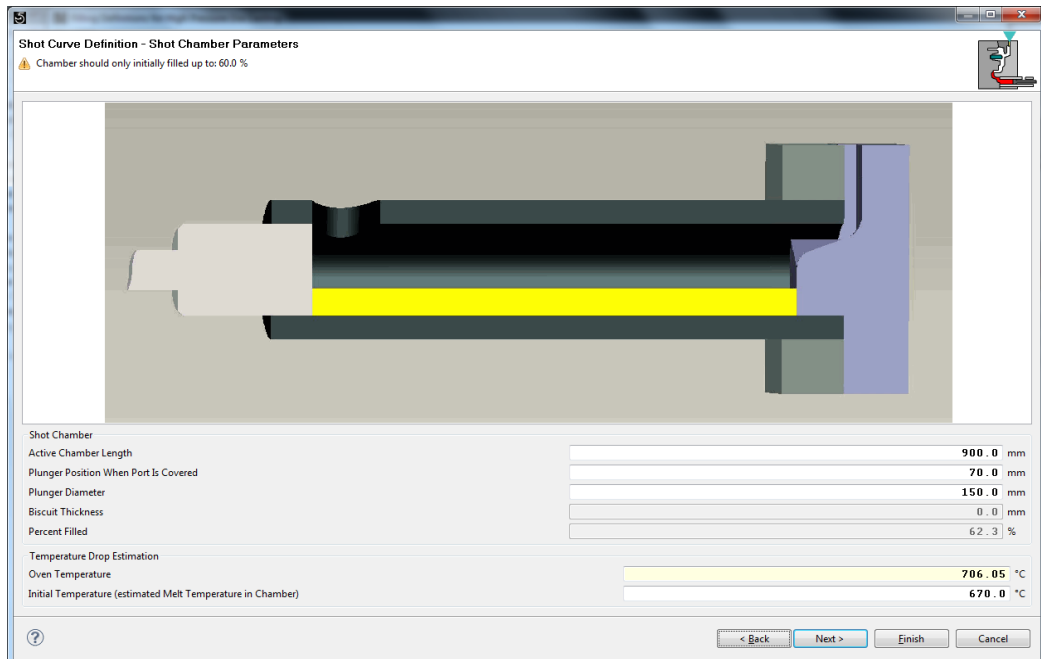
Figura 42 - Câmara de injeção de Alumínio (Simulação MAGMA)

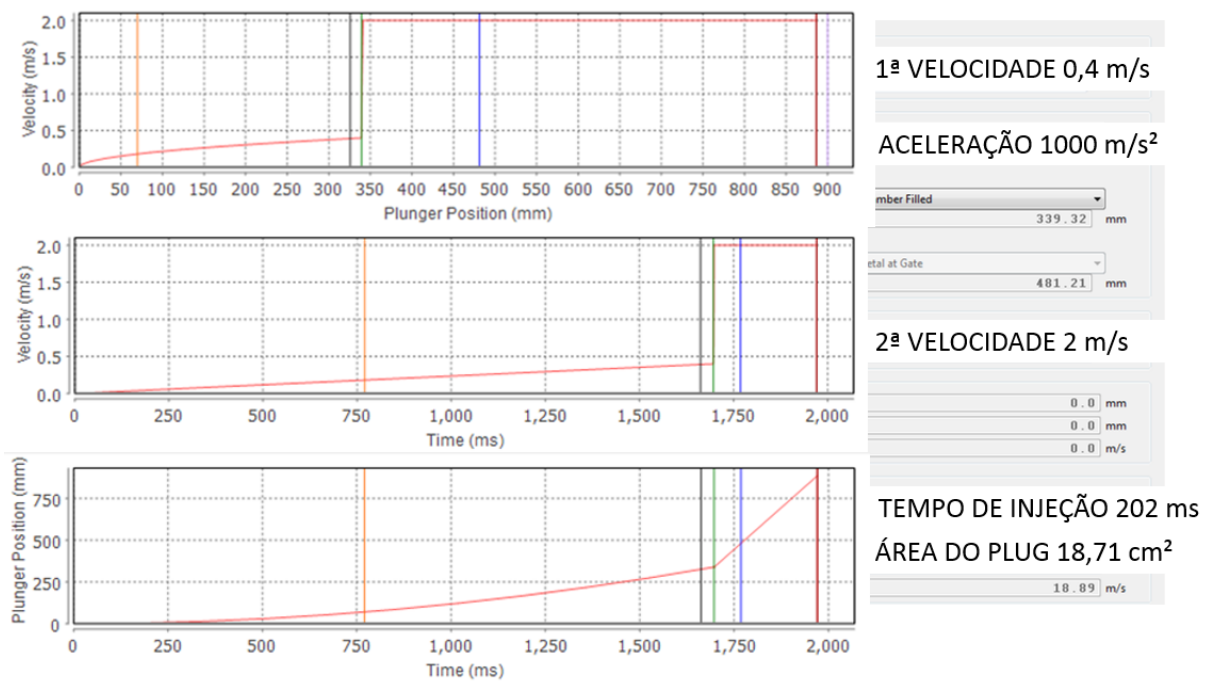
Figura 43 - Gráfico de Injeção/Aceleração (Simulação MAGMA).

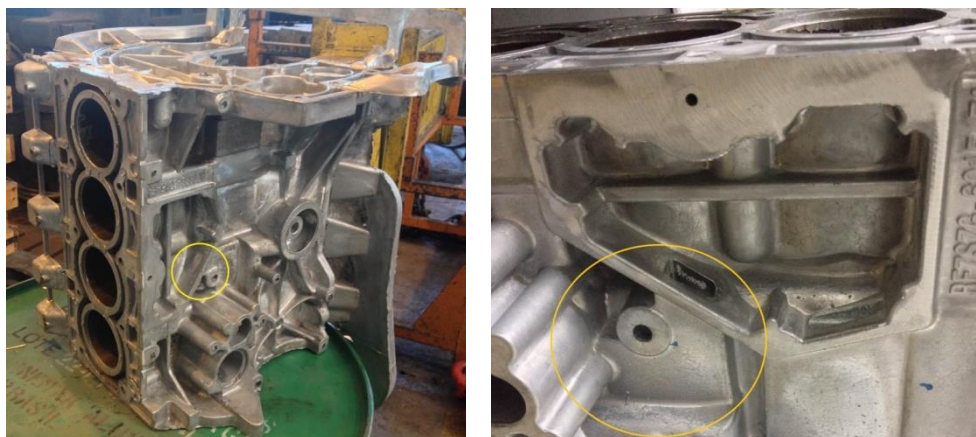
Figura 44 - Bloco de Alumínio após fundição e após semiacabamento com rebarbador.

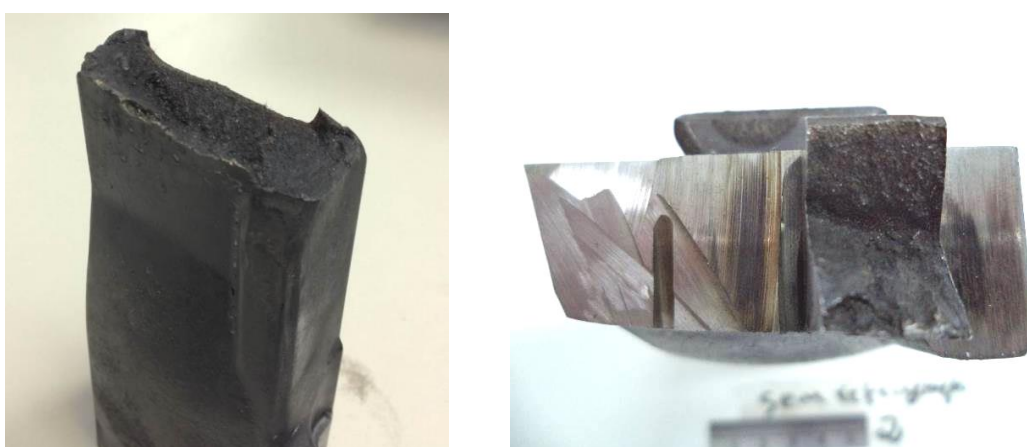
Figura 52. - Na Figura à esquerda mostra a região fraturada do inserto e à direita mostra a parte central selecionada para análise metalográfica.

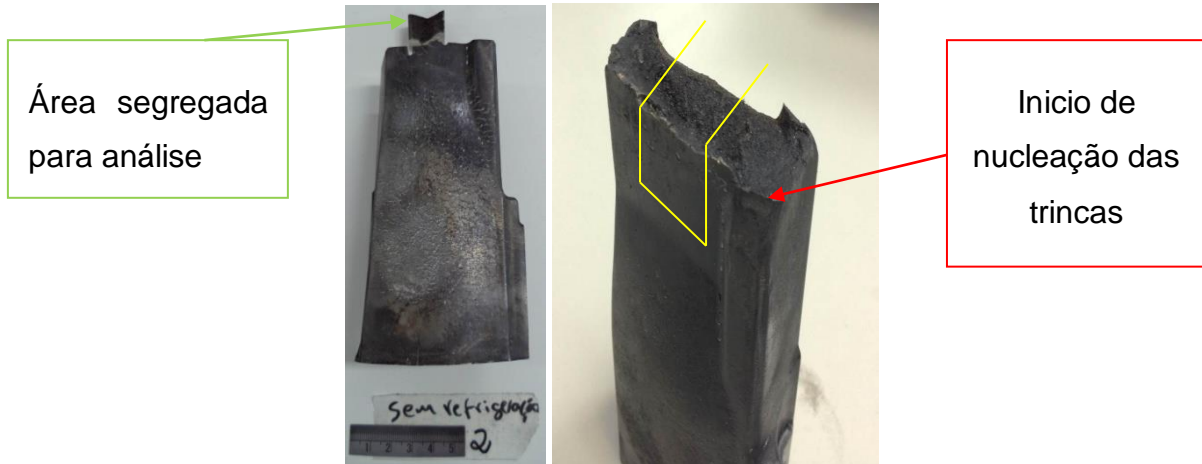
Figura 54 - Inseto quebrado após 17.000 ciclos no ferramental nº 10, amostra 2.

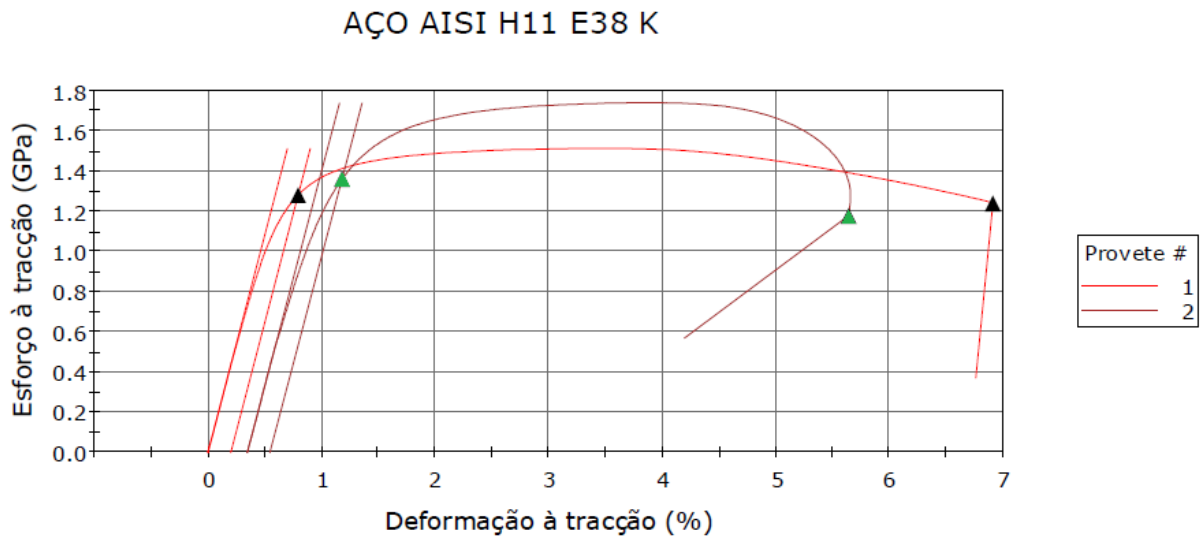
Figura 73 - 1º Ensaio de tração Corpetes 1 e 2.

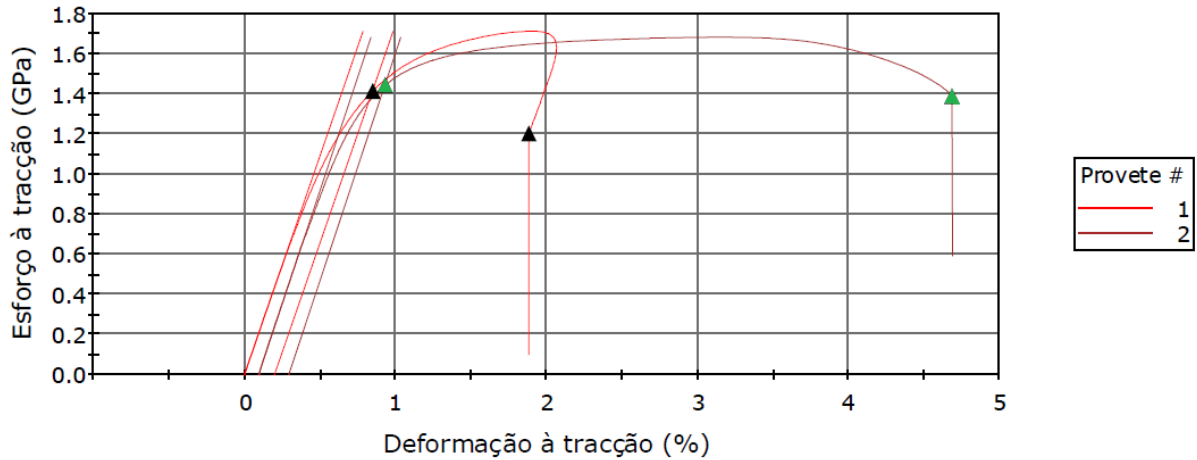
Figura 74 – 2º Ensaio de tração Corpetes 1 e 2.
AÇO AISI H11 E38 K

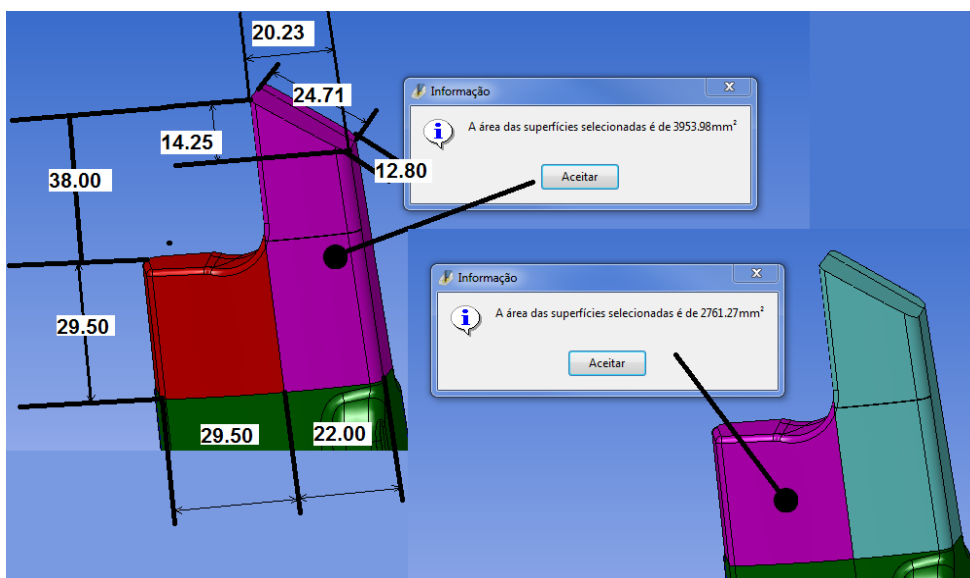
Figura 78 - Cotas do Inserto central coletadas via software CAM WorkNC v.21

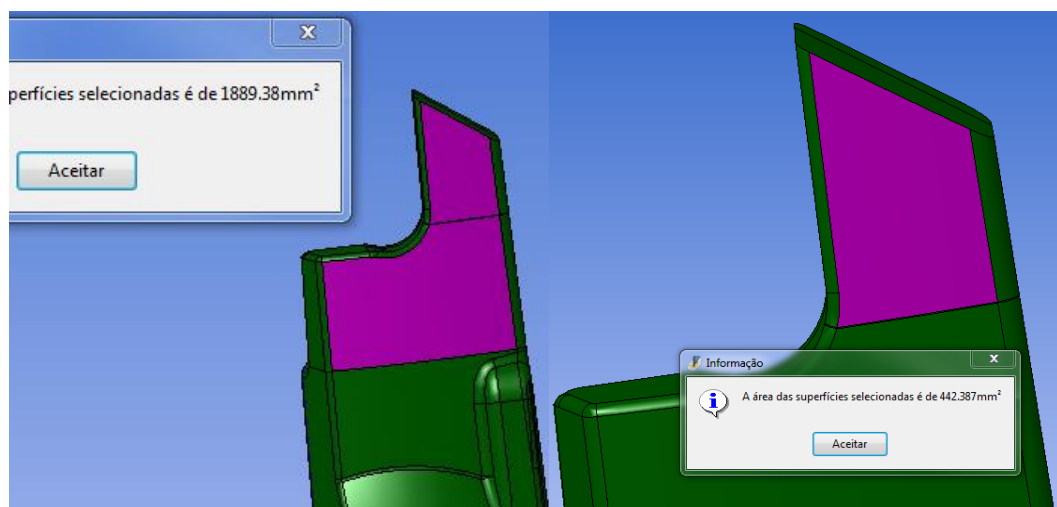
Figura 79 - Área frontal do Inserto e furo de refrigeração
