Dissertação de Mestrado

**Análise de Desempenho de Ferramentas de Corte nos
Processos de Desbaste e Acabamento por Fresamento de
Aço Liga MnSi**

Dissertação de Mestrado apresentada ao Programa de Pós-Graduação em Engenharia de Materiais do CEFET-MG, na área de concentração de Ciência e Desenvolvimento de Materiais, na linha de Pesquisa em Seleção, Processamento e Caracterização, como parte integrante dos requisitos para obtenção do título de Mestre em Engenharia de Materiais.

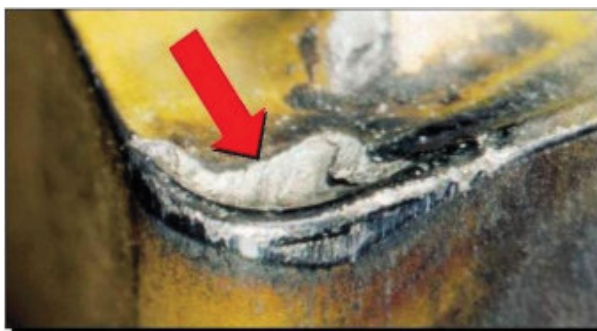
Figura 7 - Desgaste de cratera na superfície de saída de cavaco.

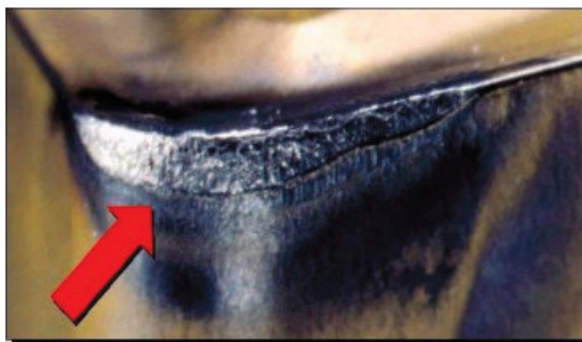
Figura 8 - Desgaste de flanco na aresta de corte e raio de ponta.

O desgaste de flanco é o desgaste natural da ferramenta e pode provocar o lascamento de aresta e abreviar a vida do fio de corte. Na Figura 8, observa-se a propagação do desgaste de flanco a partir do raio na ponta da ferramenta se estendendo ao longo da aresta de corte. Um rápido desgaste frontal pode ser evitado com a redução da velocidade de corte sem modificar o avanço da mesa. O uso de uma ferramenta de classe de metal duro mais resistente ao desgaste e revestida é recomendada neste caso (SANDVIK, 2014).

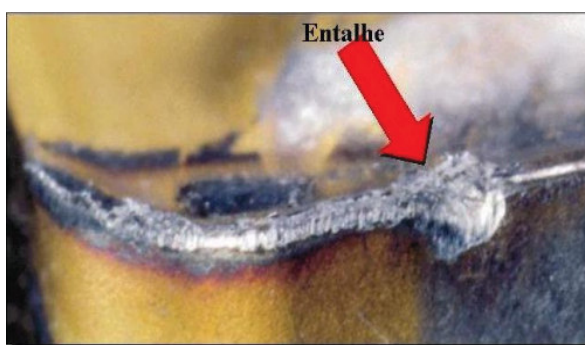
Figura 9 - Desgaste de entalhe na aresta de corte.

O desgaste de entalhe é o desgaste da pastilha caracterizado por dano excessivo localizado na face de saída e no flanco da pastilha na linha da profundidade de corte, na Figura 9, pode ser observado um entalhe na aresta de corte causado pela adesão (solda por pressão de cavacos) e uma deformação na superfície endurecida. Um correto posicionamento da fresa em relação a peça fresada contribui para evitar fissuras e trincas que geram o entalhe, além de reduzir velocidade de corte e aumentar o avanço por dente (SANDVIK, 2014).

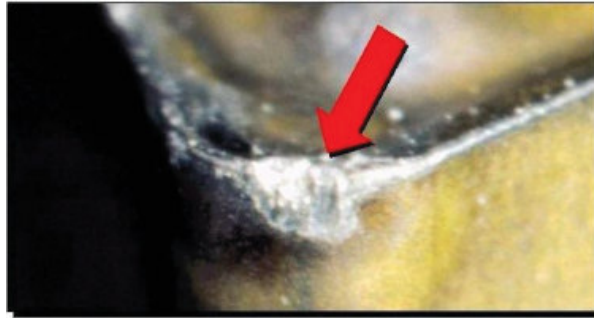
Figura 10 - Lascamento de uma ferramenta.

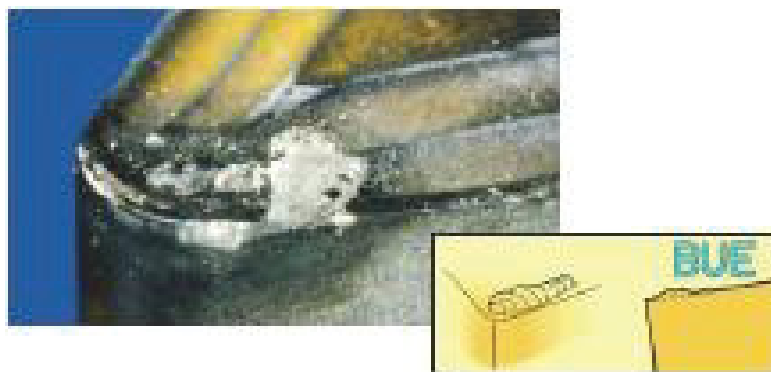
Figura 11. Aresta postiça de corte (BUE- *build up edge*)

As avarias denominadas APC (aresta postiça de corte), traduzida do original BUE (*build up edge*), surge em função da deposição do cavaco fundido sobre a superfície de saída e ponta da ferramenta de corte. Esta avaria ocorre normalmente em baixas velocidades de corte, combinada com materiais de baixa dureza relativa a dureza do inserto aplicado ao corte, causando assim, a fusão do material e a sua deposição sobre a ferramenta de corte. A APC altera a geometria de corte da ferramenta, comprometendo as forças atuantes no corte efetivo do material.

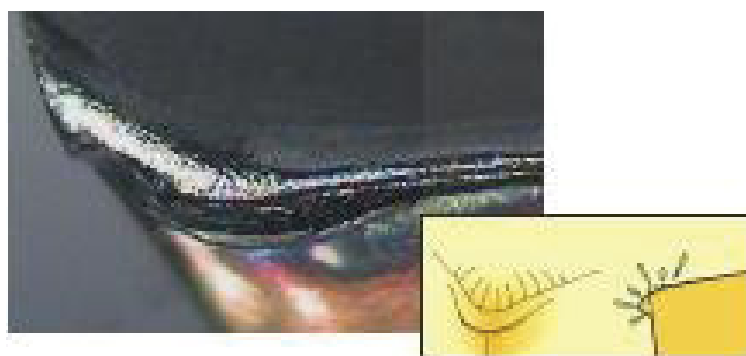
Figura 12. Deformação plástica

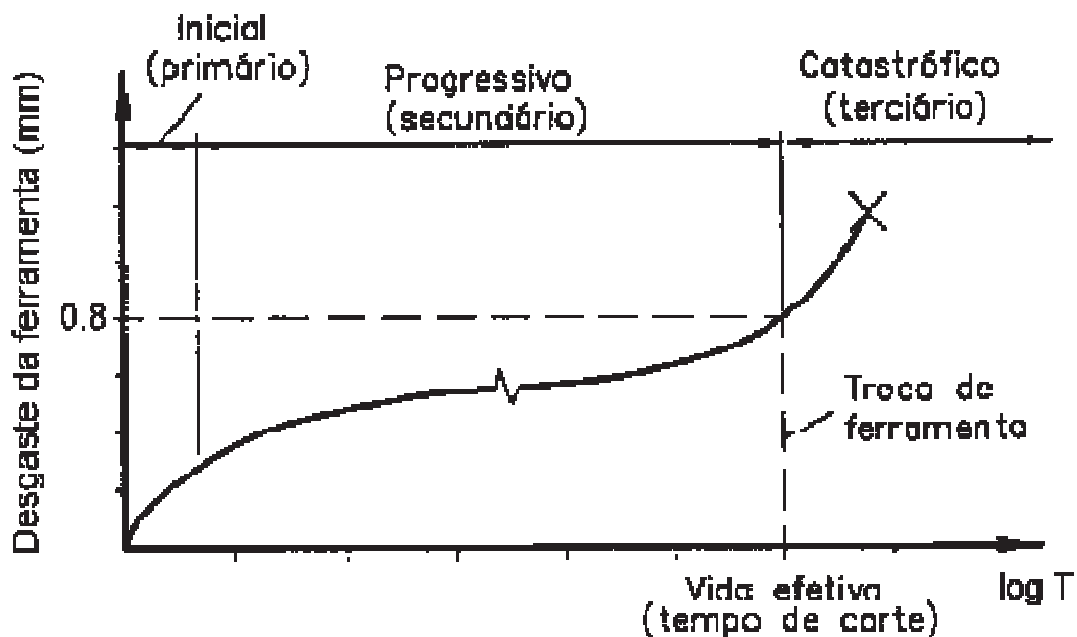
Figura 14. Ciclos de desgaste de uma ferramenta de corte.

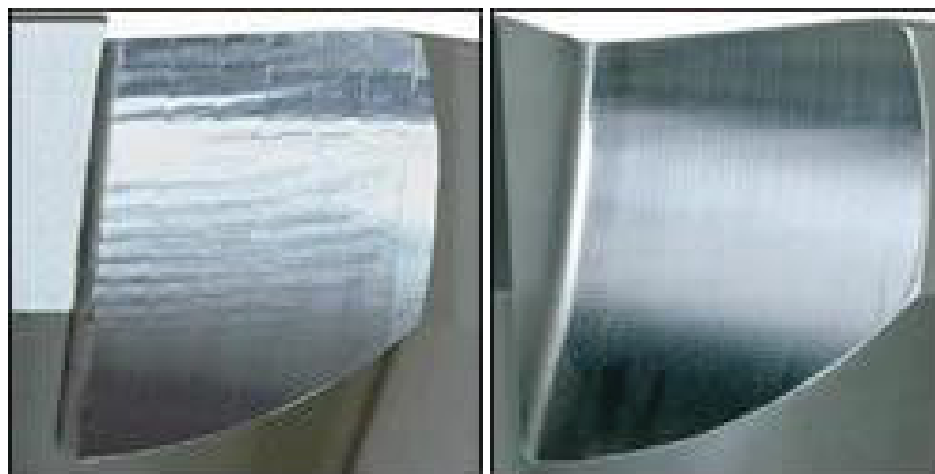
Figura 15. (a) Superfície usinada com marcas de *CHATTER*, (b) Superfície usinada sem marcas de *CHATTER*.

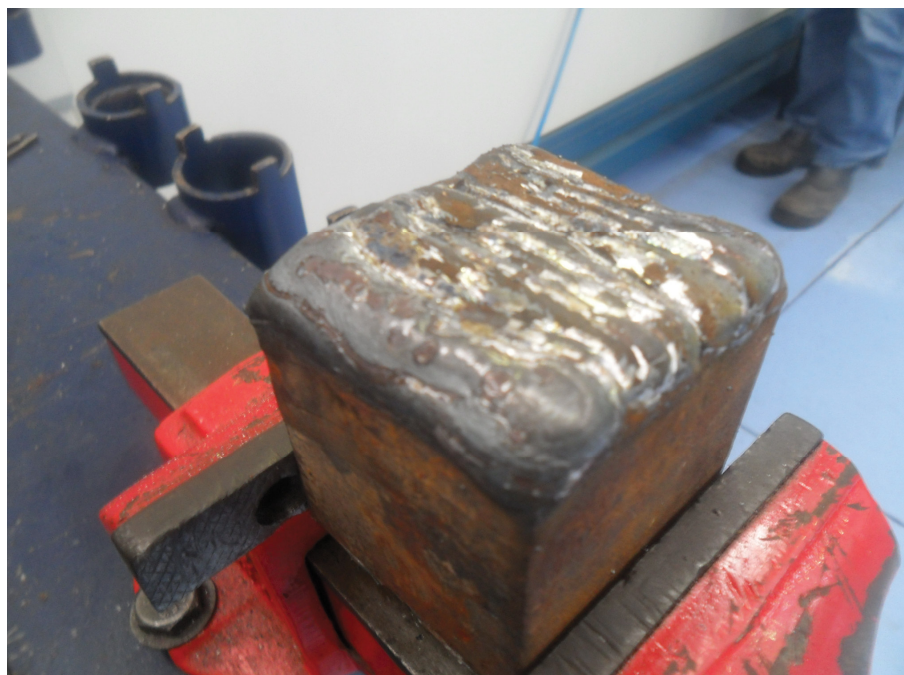
Figura 17. Revestimento de Mn e Si por soldagem MIG.

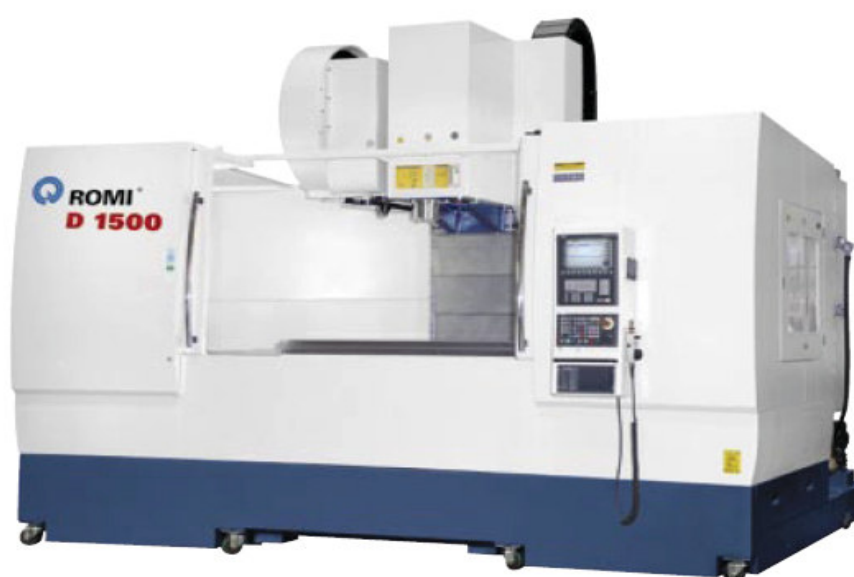
Figura 20. Centro de usinagem ROMI D1500.

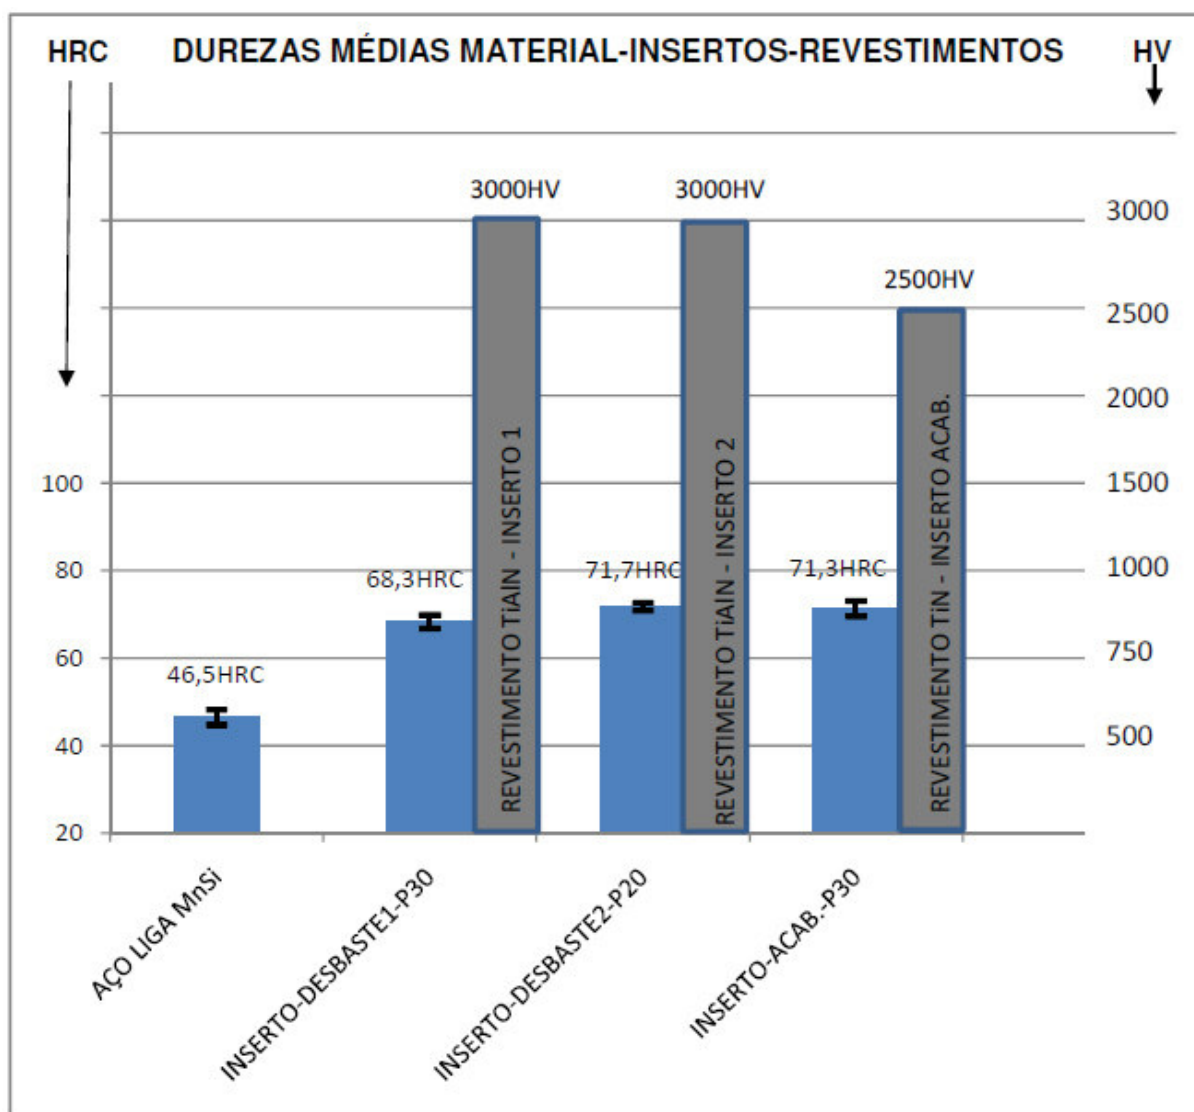
Figura 26. Comparação entre os resultados dos ensaios de dureza .

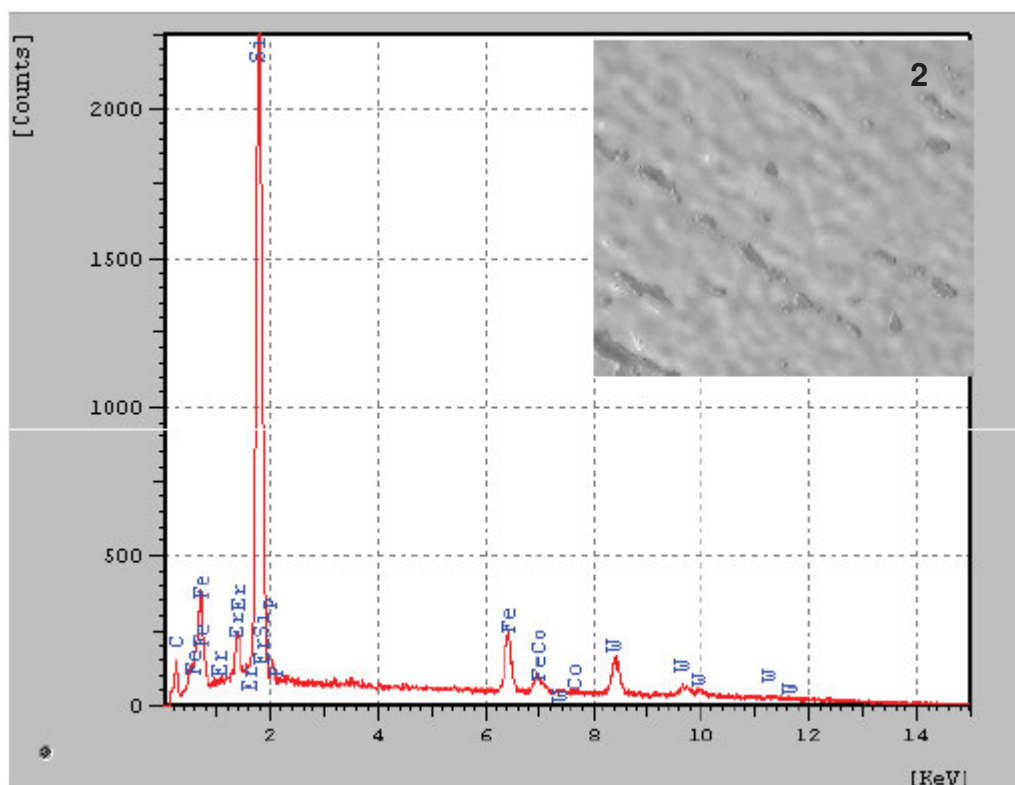
Figura 32. EDS da composição do inserto de desgaste desgastado, ponto 2.

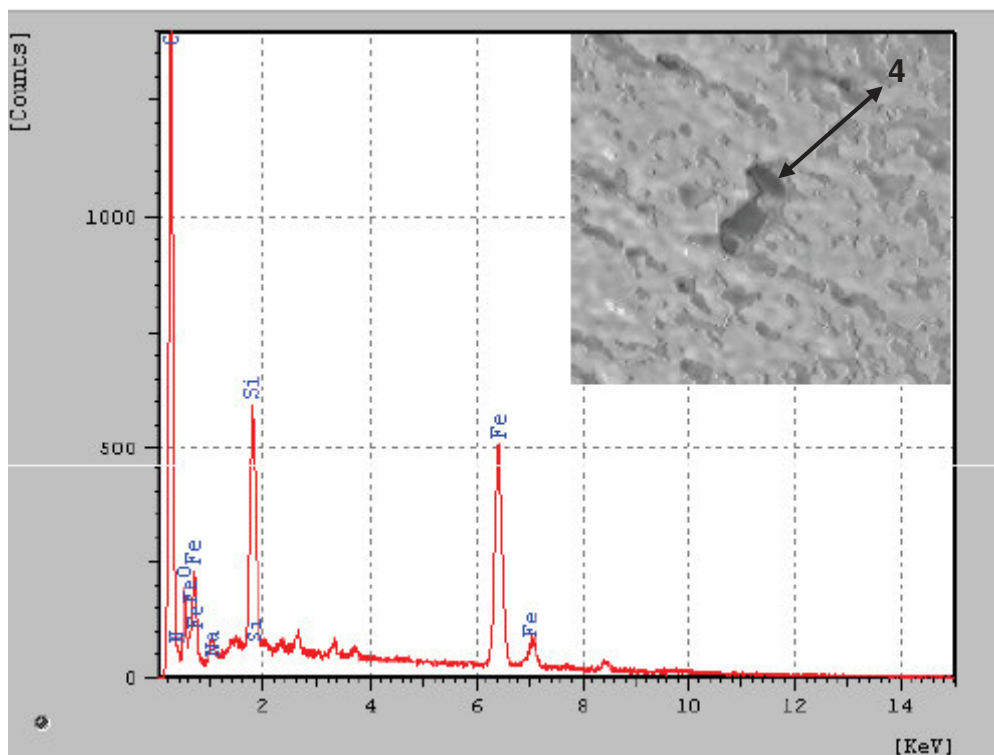
Figura 34. EDS da composição do inserto de desgaste desgastado, ponto 4.

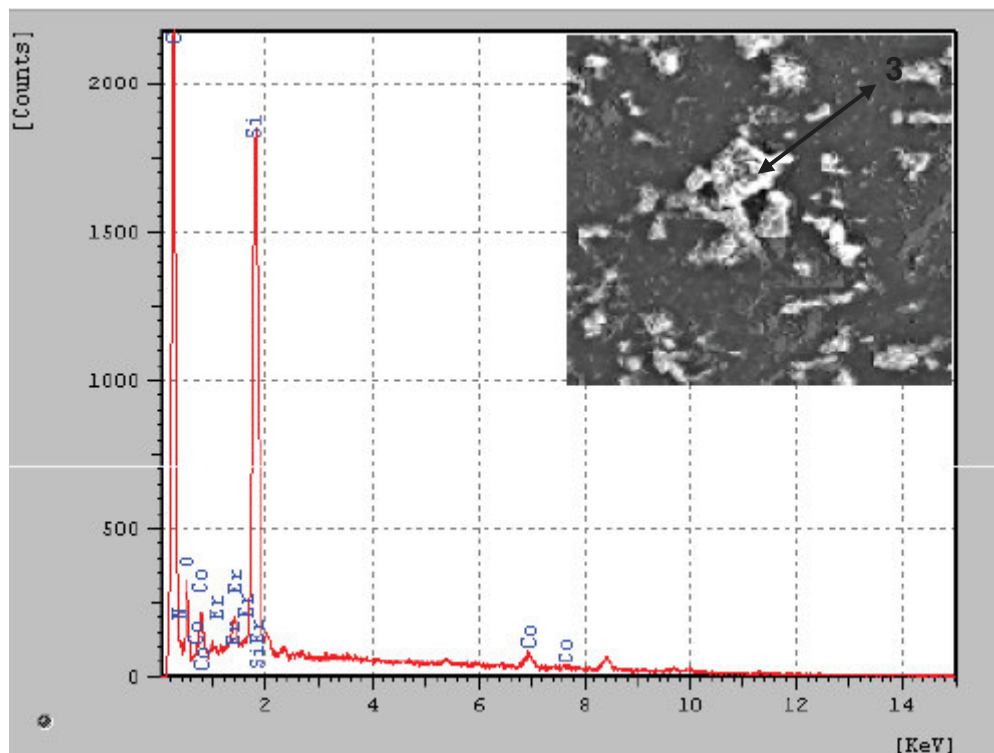
Figura 47. EDS da composição do inserto de desgaste desgastado, ponto 3.
